**Korrosion in Anlagen zur thermischen Abfallbehandlung
Charakterisierung und Analyse der Beläge und
des Korrosionsangriffs in MVA**

- Belag -

Schlussbericht

April 2007

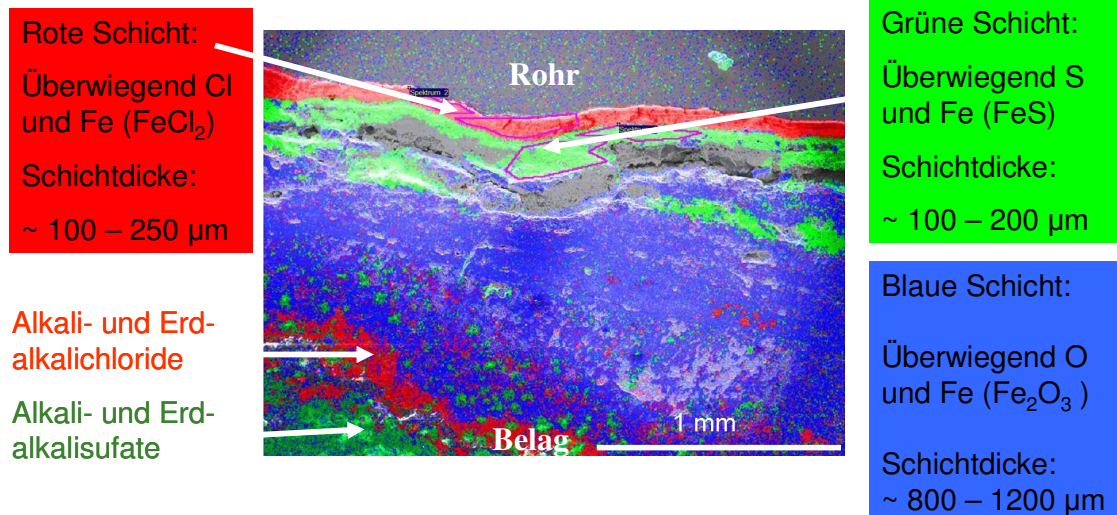
Abbildung 5-8: Chemische Zusammensetzung der Korrosionsgrenzschicht zwischen Stahl und Belag eines Überhitzerrohrstücks (MVA Schweinfurt, Querschnitt); Jede Farbe entspricht einem Element: Chlor, Schwefel, Sauerstoff (3. Zug, 550°C Abgastemperatur, 430°C Rohrwandtemperatur)

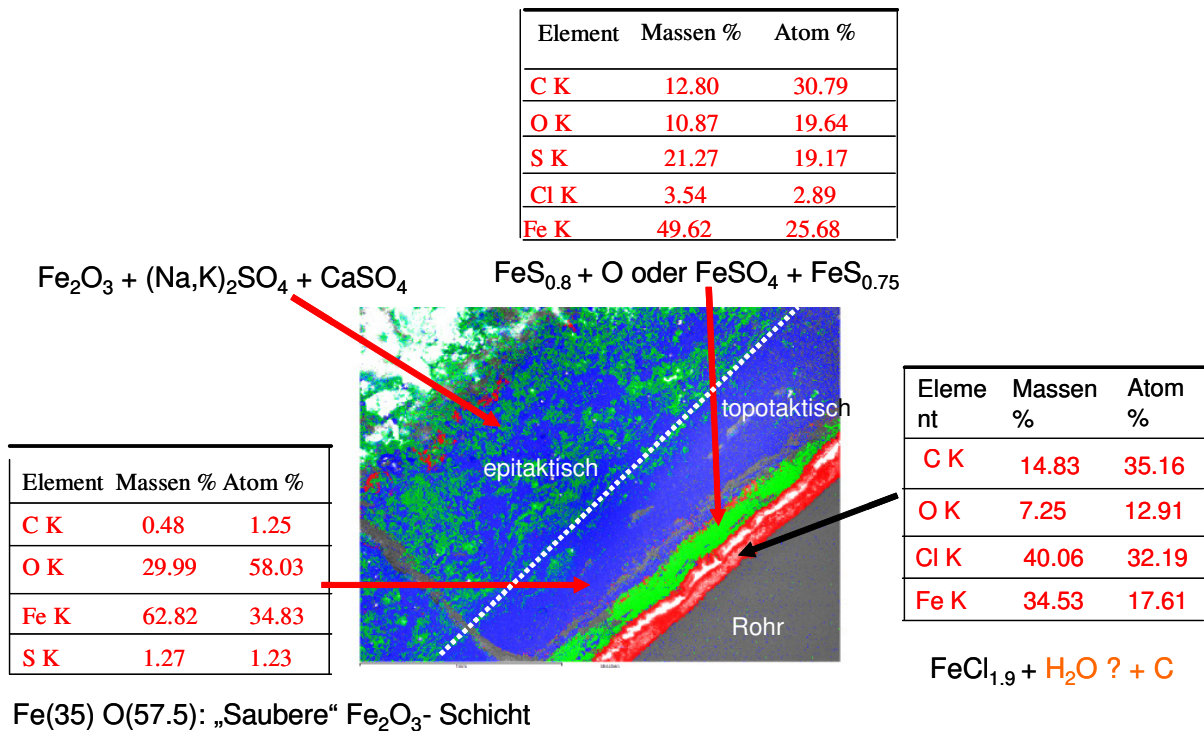
Abbildung 5-9: Schichtaufbau an Sonde nach 3 Monaten (3. Zug: 550°C Abgastemperatur; 430°C Oberflächentemperatur) mit ausgeprägter Eisensulfidschicht und der typischen Zweiteilung der Eisenoxidschicht

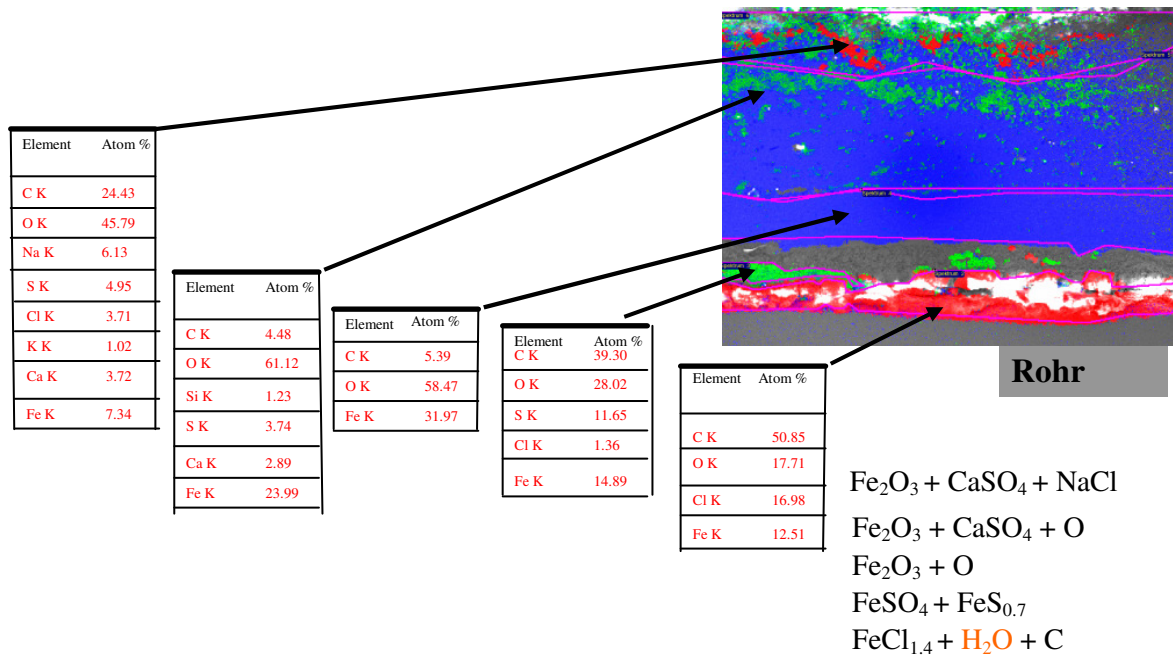
Abbildung 5-10: Schichtaufbau an Sondenring nach 3 Monaten mit schwach ausgeprägter Eisensulfidschicht (3. Zug; Rohrtemperatur=430°C; Abgastemperatur=550°C)

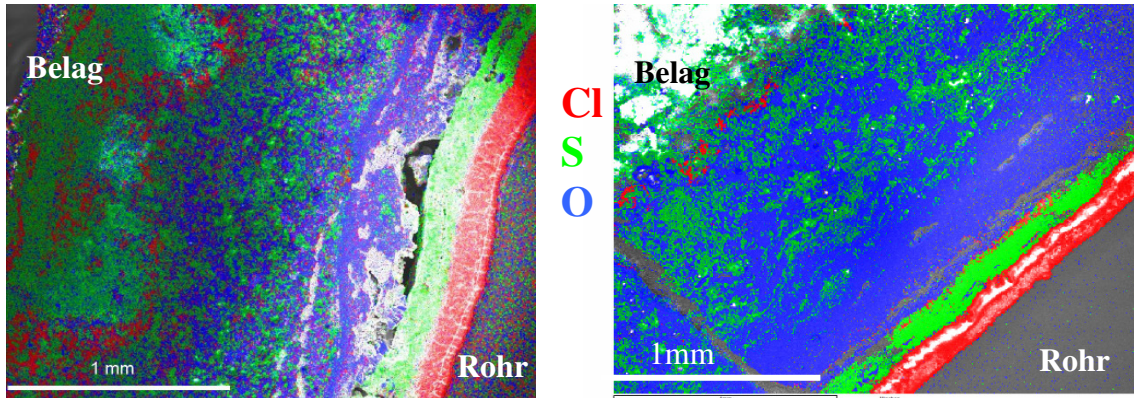
Abbildung 5-11: Überlagerung der Elementverteilungsbilder von *Chlor*, *Schwefel* und *Sauerstoff* an der Grenzschicht zwischen Stahl und Korrosionsprodukt auf einem Überhitzerrohr (links) das insgesamt ca. zwei Jahre, nach dem Abreinigen noch drei Monate in der Anlage (550°C Abgastemperatur, 430°C Rohrtemperatur) und einem Sondenring der bei gleichen Bedingungen ca. drei Monate in der Anlage war

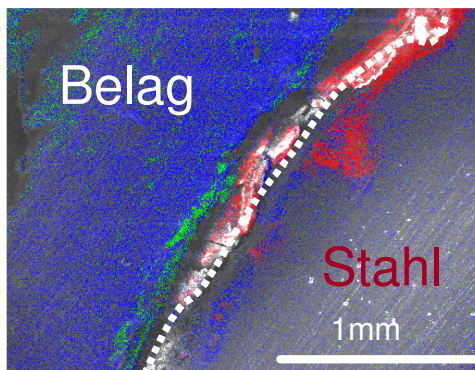
Abbildung 5-13: Überlagerung der Elementverteilungsbilder von **Chlor**, **Schwefel** und **Sauerstoff** an der Grenzfläche zwischen Stahl und Korrosionsprodukt des **unbehandelten** Rings nach drei Wochen in der Anlage (3. Zug, Abgastemperatur 550°C, Rohrwandtemperatur 430°C)

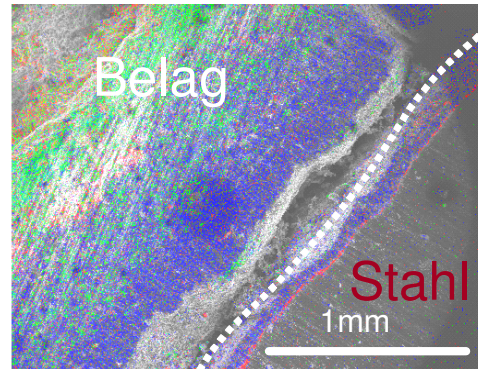
Abbildung 5-14: Überlagerung der Elementverteilungsbilder von **Chlor**, **Schwefel** und **Sauerstoff** an der Grenzfläche zwischen Stahl und Korrosionsprodukt des **abgedrehten** Rings nach drei Wochen in der Anlage (3. Zug, Abgastemperatur 550°C, Rohrwandtemperatur 430°C)

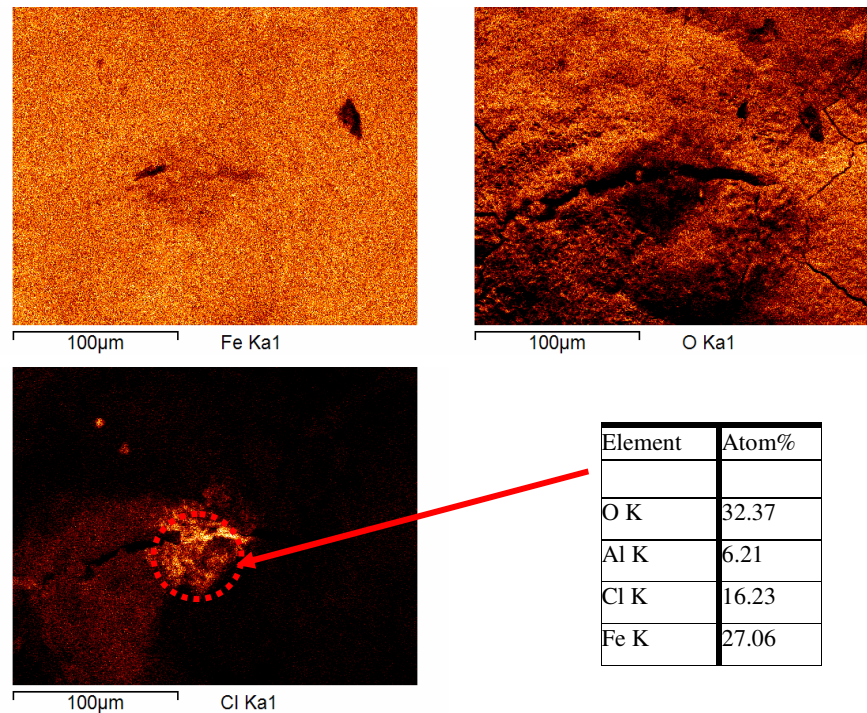
Abbildung 5-16: *Elementverteilungsbilder der Oberfläche eines gewaschenen, aus der Anlage entnommenen Überhitzerrohres (3. Zug, Abgastemperatur 550°C, Rohrwandtemperatur 430°C)*

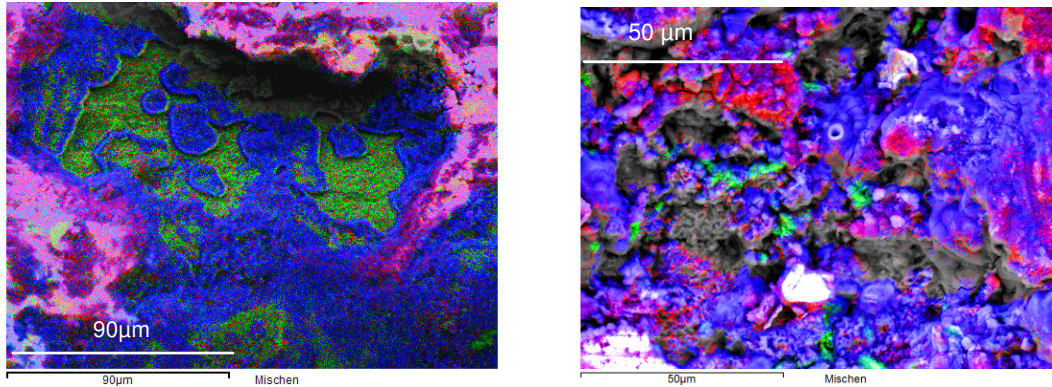
Abbildung 5-17: Überlagerung der Elementverteilungsbilder von **Chlor**, **Schwefel** und **Sauerstoff** auf der Oberfläche des gewaschenen Rohrstücks (3. Zug, Abgastemperatur 550 °C, Rohrwandtemperatur 430 °C)

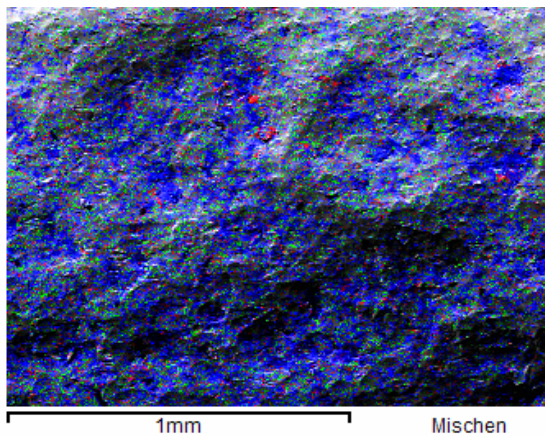
Abbildung 5-18: Überlagerung der Elementverteilungsbilder von **Chlor**, **Schwefel** und **Sauerstoff** auf der sandgestrahlten Oberfläche eines Rohrstücks aus der Anlage (430°C Rohrwandtemperatur/ 550°C Abgastemperatur)

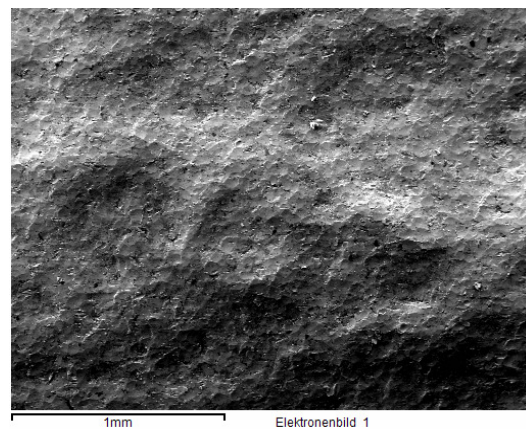
Abbildung 5-19: Elektronenbild der sandgestrahlten Oberfläche eines korrodierten Überhitzerrohrs aus der Anlage (3. Zug; 430°C Rohrwandtemperatur/ 550°C Abgastemperatur)

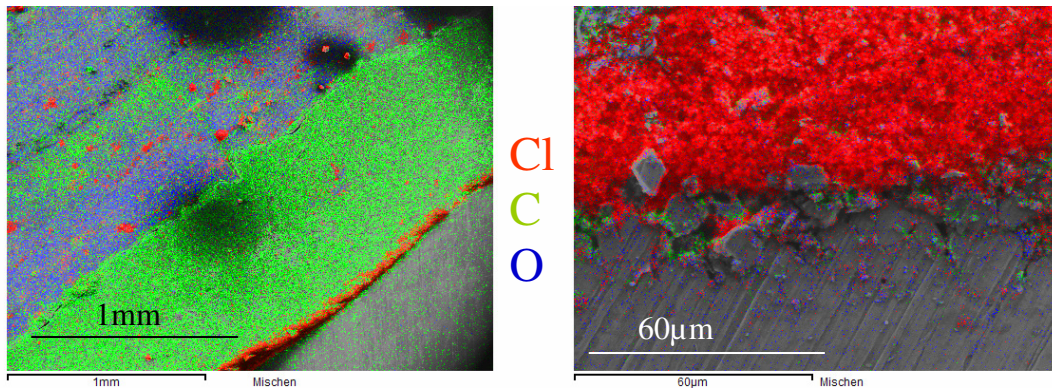
Abbildung 5-31: *Korrosionsfront eines Sondenrings aus MVA AX. Links: niedrige Vergrößerung mit ausgeprägter Kohlenstoffschicht. Rechts: höhere Vergrößerung, Chloridschicht deutlich sichtbar (Übergang 1./2. Zug; 800°C Abgastemperatur; 430°C Rohrwandtemperatur)*

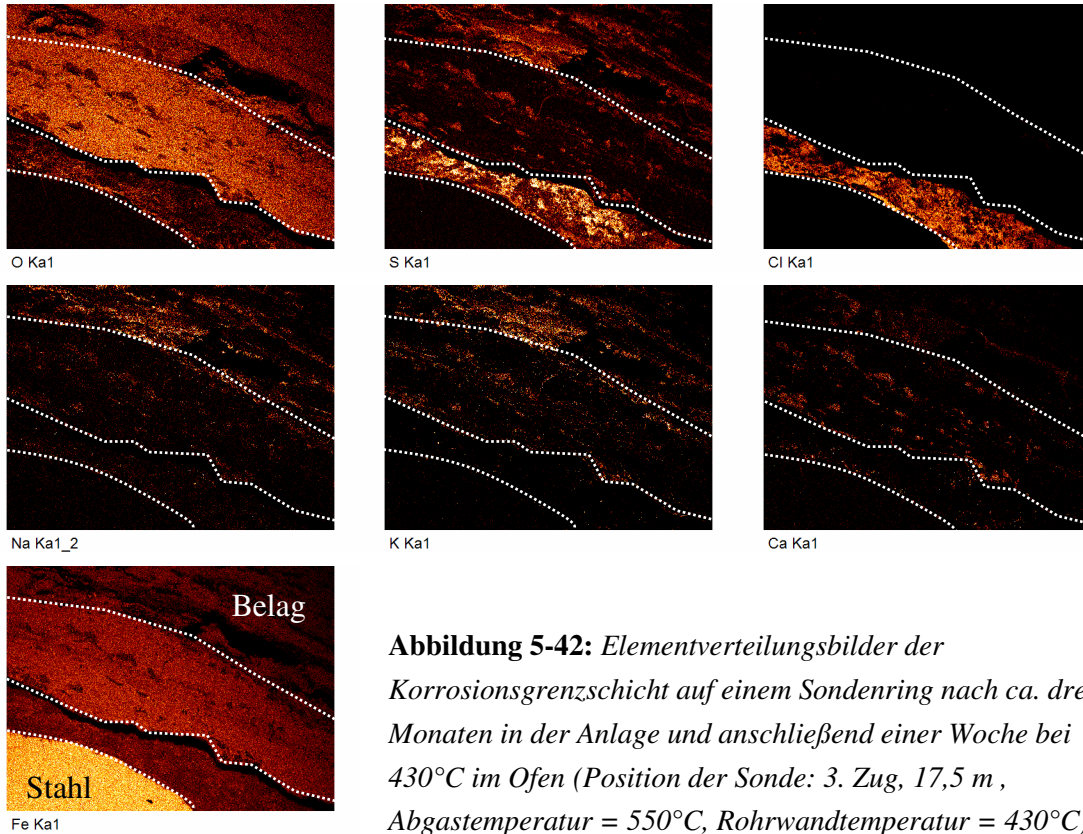
Abbildung 5-42: Elementverteilungsbilder der Korrosionsgrenzschicht auf einem Sondenring nach ca. drei Monaten in der Anlage und anschließend einer Woche bei 430°C im Ofen (Position der Sonde: 3. Zug, 17,5 m, Abgastemperatur = 550°C, Rohrwandtemperatur = 430°C)

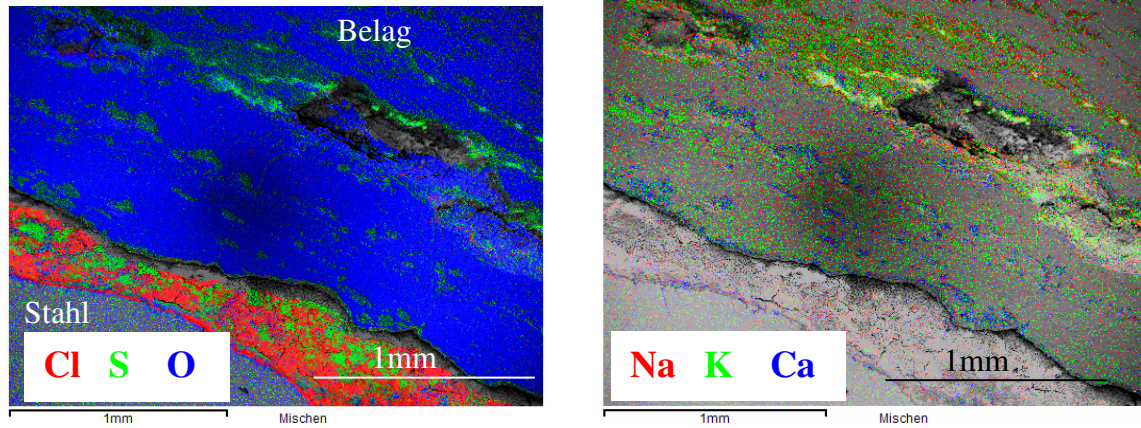
Abbildung 5-43: Überlagerung der Elementverteilungen an der Grenzschicht zwischen Stahl und Korrosionsprodukt von *Chlor, Schwefel und Sauerstoff* (links) bzw. *Natrium, Kalium und Calcium* (rechts). Jede Farbe steht für ein Element. (Position der Sonde: 3. Zug, 17,5 m, Abgastemperatur=550°C, Rohrwandtemperatur=430°C)
