Beeinflusst Kohlenstoff in den Belägen die Korrosion?

**S. Horn
R. Warnecke**

Prof. Dr. Siegfried Horn, Universität Augsburg
Dr.-Ing. Ragnar Warnecke, GKS, Schweinfurt

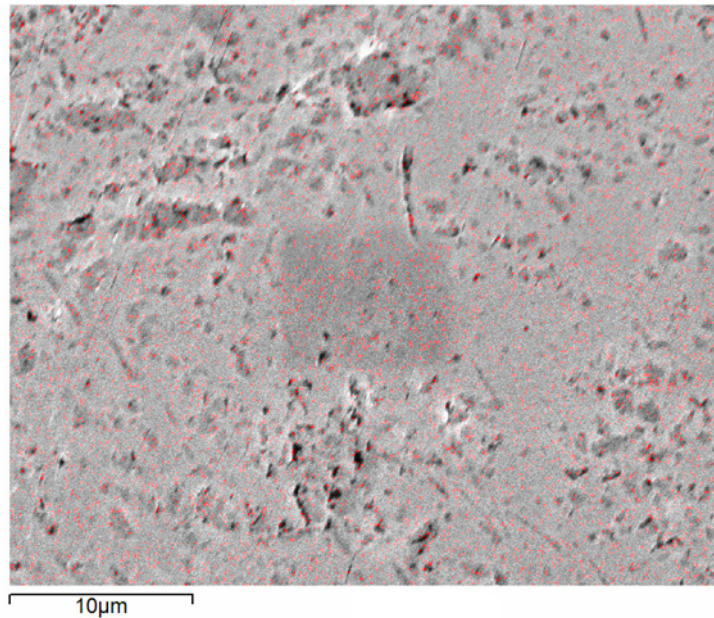
Abb. 1 zeigt die Schlifffläche eines unkorrodierten 15 Mo 3 Rohrs.

Kohlenstoff wird in den rot markierten Bereichen, hauptsächlich als Cementit, nachgewiesen. Durch die inhomogene Verteilung ist eine quantitative Bestimmung des Kohlenstoffgehalts nicht möglich. Erwartet wird eine Konzentration von ungefähr 1 At.-% (Atom-%). Aufgrund des Fehlers der Absorptionskorrektur, die von einer homogenen Kohlenstoffverteilung ausgeht, ergeben sich rund 2 At.-%. Auffällig ist, dass im Bereich des äußeren Randes des Rohrs eine schichtartige Struktur auftritt, in deren Bereich eine hohe Konzentration von Löchern und anderen Defekten beobachtet wird (**Abb. 2a und b**)

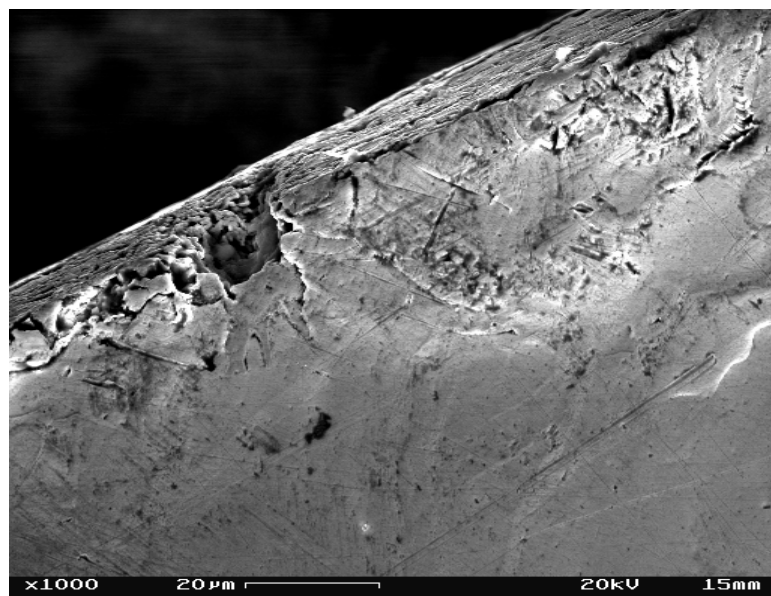
Abb. 2a

Elektronenmikroskopische Aufnahme des äußeren Rands eines 15 Mo 3 Rohrs

Diese schichtartige Struktur tritt bei Rohren aus unterschiedlicher Produktion auf. Auffällig ist eine erhöhte Kohlenstoffkonzentration in diesem Bereich, die bei der Herstellung bzw., Nachbehandlung der Rohre auftreten könnte. Derartige Mulden könnten Sammelstellen für Eutektika sein. In diesen Mulden könnte dann elektrochemische Korrosion ablaufen, ähnlich wie bei wässriger Korrosion. Dazu zeigt **Abb. 2c** ein elektronenmikroskopisches Bild, dem die Verteilung der Kohlenstoffkonzentration rot überlagert ist

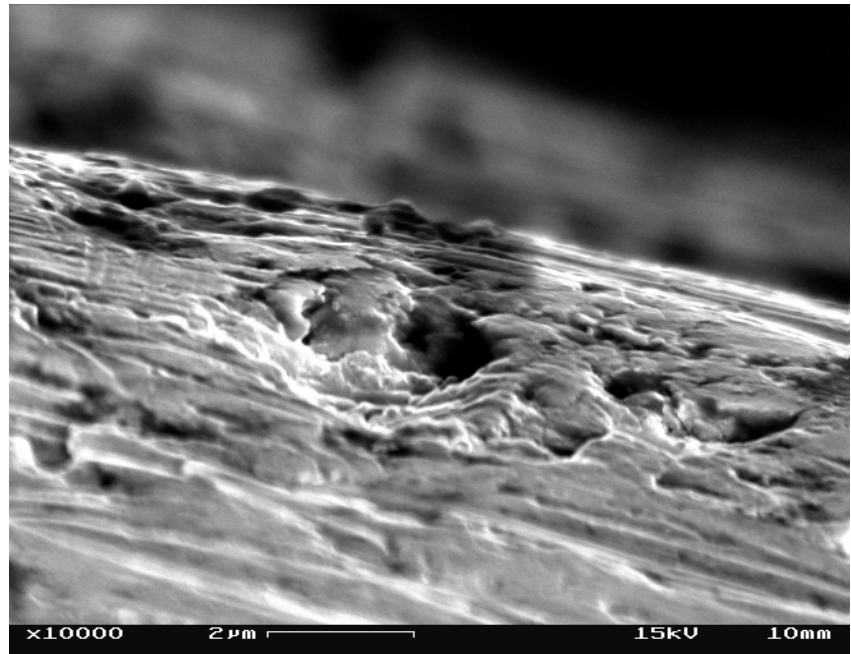
Abb. 2b

Vergrößerter Ausschnitt aus dem Randbereich eines 15 Mo 3 Rohrs

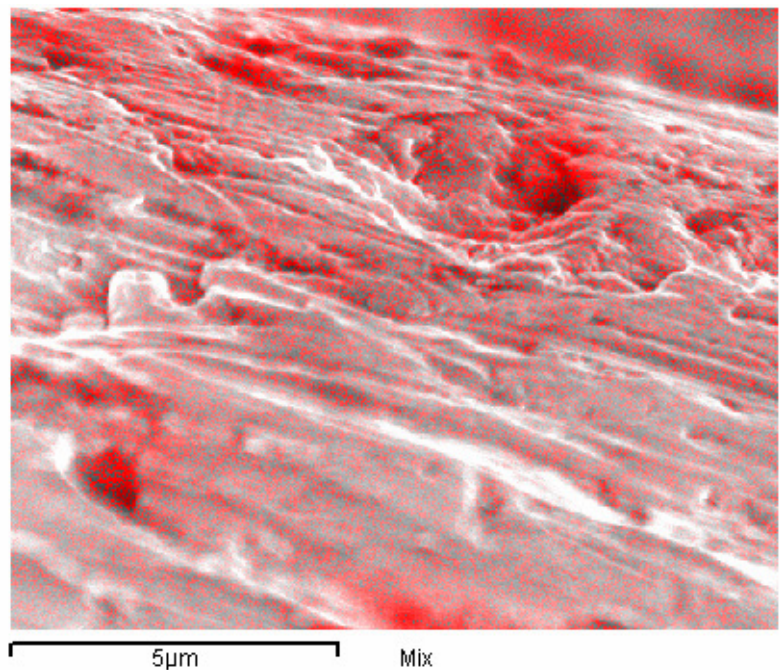
Abb. 2c

Aufnahme des äußeren Rands eines 15 Mo 3 Rohrs. Der nachgewiesene Kohlenstoff ist rot gekennzeichnet

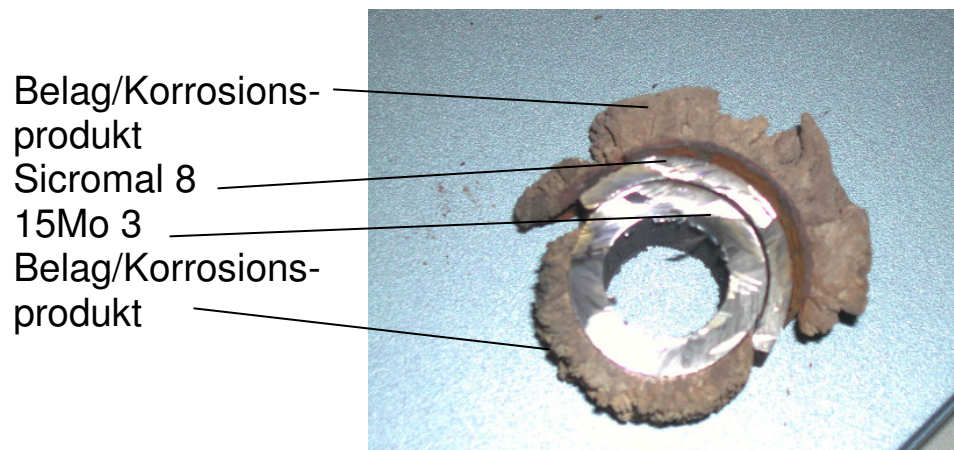
Abb. 3:
Probenstück

Die hier untersuchten korrodierten Proben sind in **Abb. 3** gezeigt. Die Ablagerungen auf dem Sicromal 8 waren dem anströmenden Rauchgas zugewandt, die Beläge auf dem 15 Mo 3 Stahl entstammen der Rauchgas-abgewandten Seite.

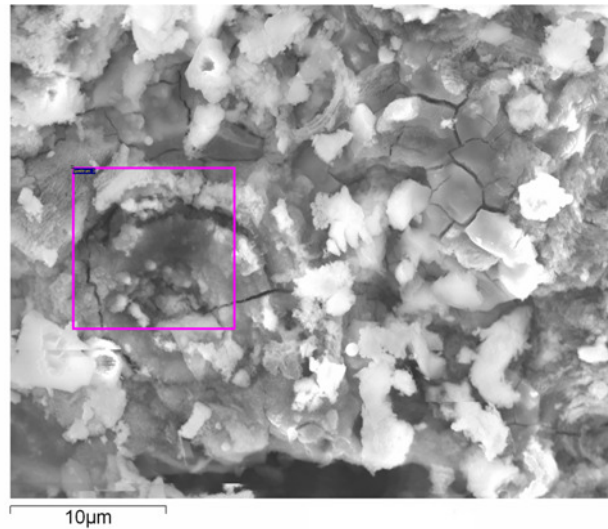
Abb. 4

Schollenförmige Strukturen auf der korrodierten Sicromal 8 Oberfläche. Das violette Viereck kennzeichnet den Bereich der durchgeführten Analyse (s. Tabelle 3)

Auffällig ist die stark erhöhte Kohlenstoffkonzentration, einhergehend mit einer signifikanten Chlorkonzentration, während die Konzentration von Alkalimetallen eher gering ist. Dies deutet darauf hin, dass das Chlor zumindest teilweise in Form von Eisenchlorid vorliegt. **Abb.5** zeigt den Bereich der in **Tabelle 3** wiedergegebenen Analyse (violett gerahmt) der schollenförmigen Strukturen.

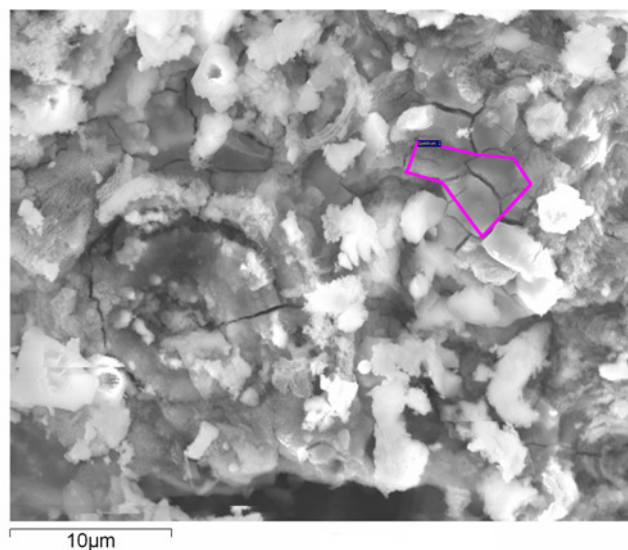
Abb. 5

Analysenbereich einer schollenförmiger Struktur auf korrodiertem Sicromal 8

Während sich Alkalimetall- und Schwefelkonzentration in diesem Bereich im Vergleich zu **Tabelle 2** nicht signifikant ändern, ist die Kohlenstoff- und Chlorkonzentration deutlich niedriger. Das Sauerstoff-Eisen(Chrom)-Verhältnis in beiden Bereichen ist konsistent mit der Annahme, dass Eisen hauptsächlich in Form von Magnetit oder Hämatit vorliegt.

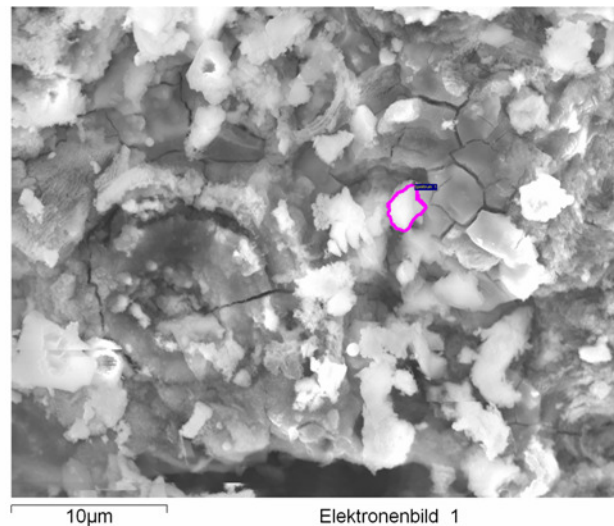
Abb. 6

Das Ergebnis der Analyse eines im Elektronenbild hellen Bereichs (**Abb. 6**) zeigt **Tabelle 4**. Die Alkalimetallkonzentration ist im Vergleich zu den beiden zuvor analysierten Bereichen erhöht, ebenso die Sauerstoffkonzentration. Das legt die Vermutung nahe, dass hier Alkalimetallsulfate, oder, da der Kohlenstoffgehalt im Vergleich zu dem Bereich der reinen Schollen auch hier erhöht

ist, eventuell Alkalicarbonate vorliegen. Dafür spricht auch die reduzierte Eisenkonzentration in diesem Bereich.

Analysenbereich einer hellen Ablagerung auf korrodiertem Sicromal 8

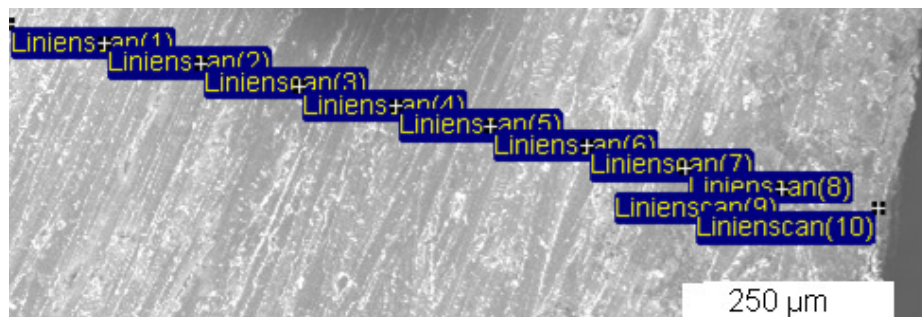
Abb. 7 Position der Punkte der Konzentrationsbestimmung

Um die Abhängigkeit der Kohlenstoffkonzentration als Funktion der Tiefe zu untersuchen, wurde ein Linienprofil eines Sicromalquerschnitts gemessen (**Abb. 7**). Hohe Spektrennummern entsprechen Spektren nahe der korrodierten Sicromal Oberfläche. Die aus den Spektren bestimmten Konzentrationen von Kohlenstoff, Chrom und Mangan sind in **Abb. 8** (beliebige Einheiten) dargestellt. Während der Chromgehalt zur Oberfläche hin leicht abzunehmen scheint, steigt der Kohlenstoffgehalt nahe der korrodierten Oberfläche an.

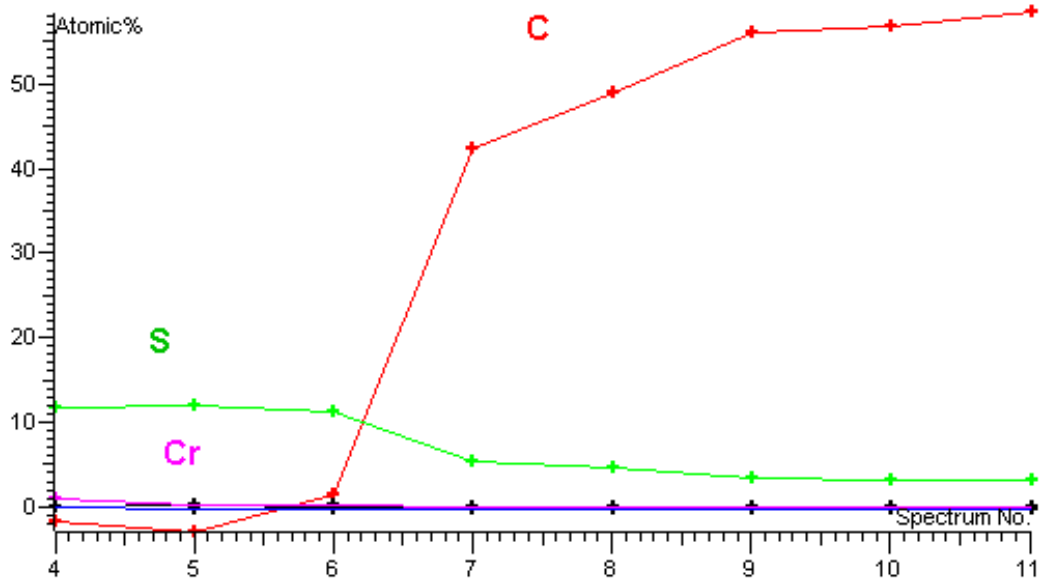
Abb. 9

Im Gegensatz zum rohrnahen Bereich (als rohrnaher Bereich wird hier und im Folgenden der Bereich des Korrosionsprodukts und des rohrwandnahen Rohr-Bereichs bezeichnet) konnte im Belag kein Kohlenstoff nachgewiesen werden (**Abb. 9**). Dieses Ergebnis lässt sich auf verschiedene Weise deuten:

1. Der Kohlenstoff wird (z.B. in der Form von Ruß) beim Hochfahren des Kessels abgeschieden, bevor sich ein Gleichgewicht eingestellt hat.
2. Der Kohlenstoff dringt als gasförmige Komponente (z.B. CO, CO₂ oder als Zersetzungsprodukt von Carbonaten) in Rohrnähe ein
3. Der Kohlenstoff wird aus dem Stahl herausgelöst und reichert sich in Rohrnähe an

Linienprofil der Grenze zwischen Belag und Korrosionsprodukt auf Sicromal 8

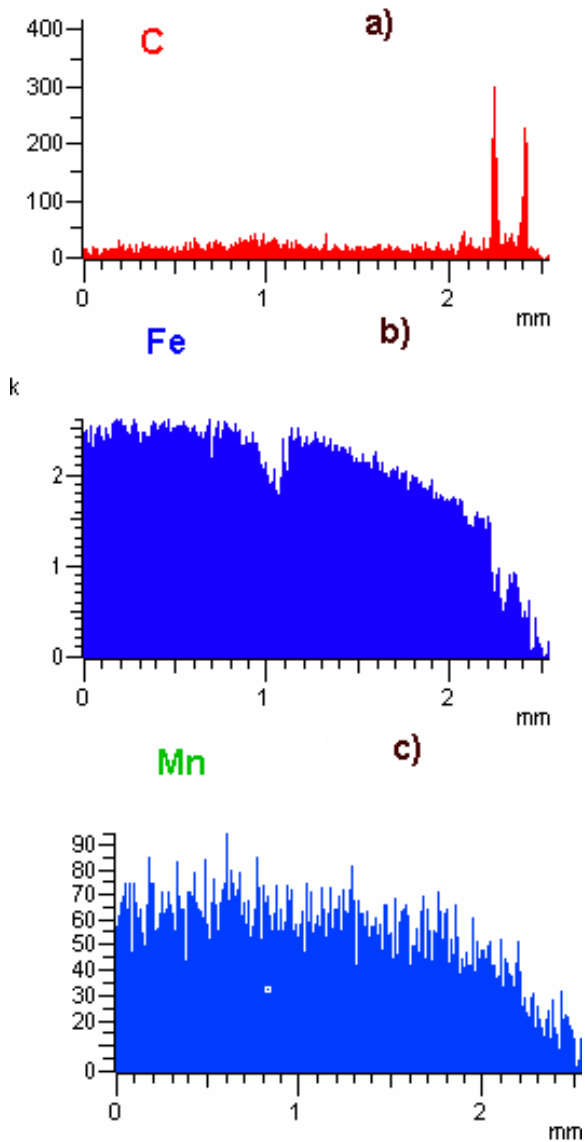
Abb. 10

Zum Vergleich soll nun der rohrnahe Bereich eines korrodierten 15 Mo 3 Stahls betrachtet werden, und zwar in einem dem Rauchgasstrom abgewandten Bereich. Es wurden dazu zunächst Tiefenprofile des Übergangs von Rohr zu Korrosionsprodukt aufgenommen, um die mögliche Anwesenheit von Kohlenstoff nahe der Rohrwand nachzuweisen. Tatsächlich zeigt sich in einigen Profilen eine erhöhte Kohlenstoffkonzentration beim Übergang von Rohr zu Korrosionsprodukt. Ein solches Profil ist in **Abb. 10** gezeigt, in der die Intensität von Fe, Mn und C K-Kante als Funktion des Ortes aufgetragen ist. Der Übergang von Rohr zu Korrosionsprodukt wird durch den Abfall der Intensität in Fe- und Mn-Signal angezeigt (**Abb. 10b und c**). Im Bereich dieses Abfalls tritt eine erhöhte Kohlenstoffkonzentration auf (**Abb. 10a**). Eine quantitative Analyse gemittelt über einen Teil von 15 Mo 3, Korrosionsprodukt und Belag (**Abb. 11**) ist in Tabelle 5 zusammengefasst.

Linienprofil im Bereich der Grenzfläche Korrosionsprodukt/15 Mo 3

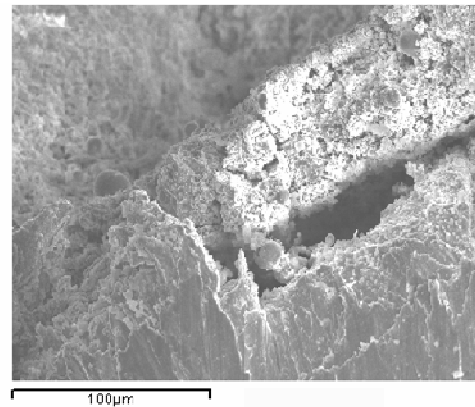
**Abb. 11**

Wieder lässt sich Kohlenstoff in diesem Grenzbereich nachweisen, und zwar deutlich erhöht gegenüber der Analyse, die nur den angrenzenden Belag erfasst (**Abb. 12, Tabelle 6**). Der Belag weist gegenüber dem rohrnahen Bereich eine deutlich höhere Konzentration von Schwefel und Kalium auf, während Chlor nicht nachzuweisen ist. Die Aufnahme eines Linienprofils über einen Teil des Belags (**Abb.13**) zeigt eine ausgeprägte Korrelation zwischen Kalium- und Schwefelkonzentration und legt somit nahe, dass die beiden Elemente in der Form von Kaliumsulfat vorliegen. Dieses Ergebnis ist konsistent mit der Erwartung, dass in diesem Bereich der Anlage die Sulfatierung der Chloride erfolgt ist.

Bereich der chemischen Analyse im Grenzgebiet 15 Mo 3/Korrosionsprodukt/Belag (s. Tabelle 5)

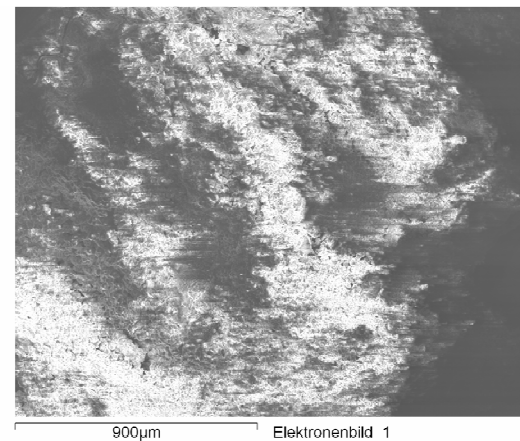
**Abb. 12**

Bereich der chemischen Analyse im Belag

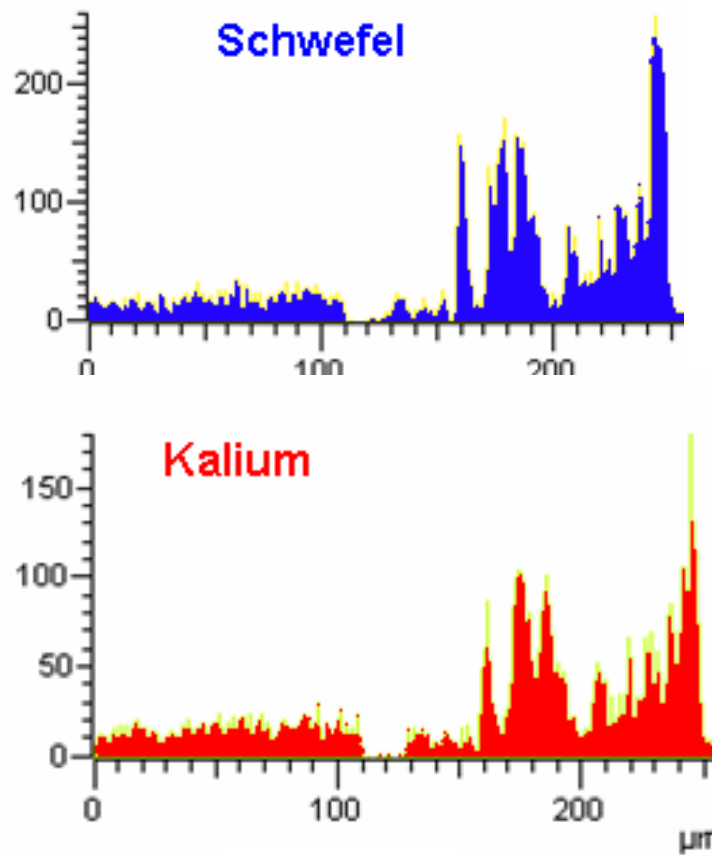
Abb. 13

Räumliche Korrelation zwischen Schwefel- und Kaliumkonzentration in Belag

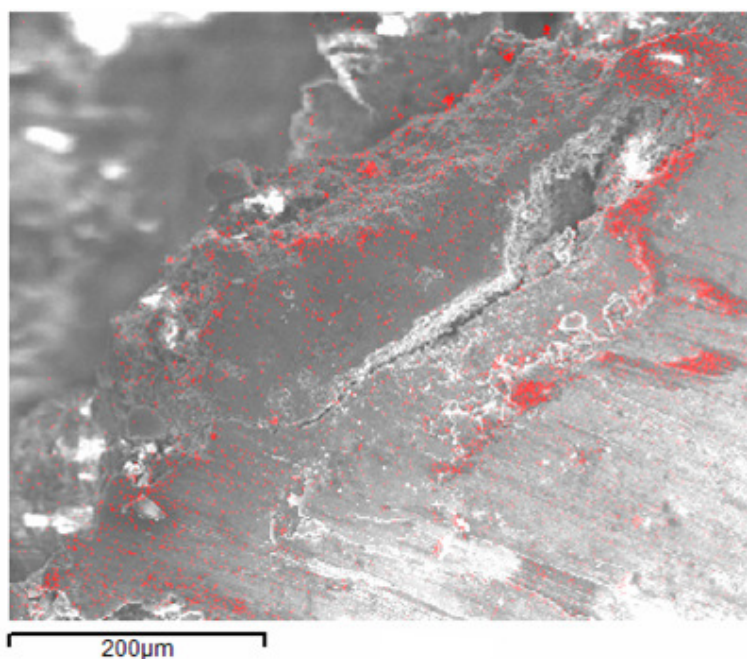
Abb. 14 Kohlenstoffverteilung (rot) im rohrnahen Bereich (15 Mo 3)

Wie bereits im Fall des korrodierten Sicromal 8 lässt sich im rohrnahen Bereich um 15 Mo 3 also eine erhöhte Konzentration von Kohlenstoff nachweisen. Von Interesse ist nun die Frage, ob der Kohlenstoff mit charakteristischen Angriffspunkten der

Korrosion in Verbindung gebracht werden kann. Dazu wurde die räumliche Verteilung des Kohlenstoffs im Bereich der Grenzschicht zwischen Korrosionsprodukt und Rohroberfläche mittels eines zweidimensionalen Mapping erfasst und über das Elektronenbild des gleichen Bereichs gelegt (**Abb. 14**). Das Bild zeigt, dass der Kohlenstoff in Inseln hoher Konzentration vorliegt, die insbesondere an der Grenzschicht zwischen Rohrwand und Korrosionsprodukt zu finden sind. Dabei scheint es, als ob der Kohlenstoff von außen in das Metall eindringt. Es wäre allerdings verfrüht aus den bisherigen Messungen Mechanismen ableiten zu wollen, über die der Kohlenstoff zum Korrosionsprozess beiträgt.
