Vorhaben EU 46:
Korrosion in Anlagen zur thermischen
Abfallbehandlung
**Weiterentwicklung und Optimierung einer online
Korrosionssonde**

Abschlussbericht

Februar 2010

Erstellt für: Bayerisches Staatsministerium für Umwelt und Gesundheit
Erstellt von: S. Maisch, R. Warnecke, S. Horn, F. Haider
Bearbeitungszeitraum: November 2007 - Februar 2010

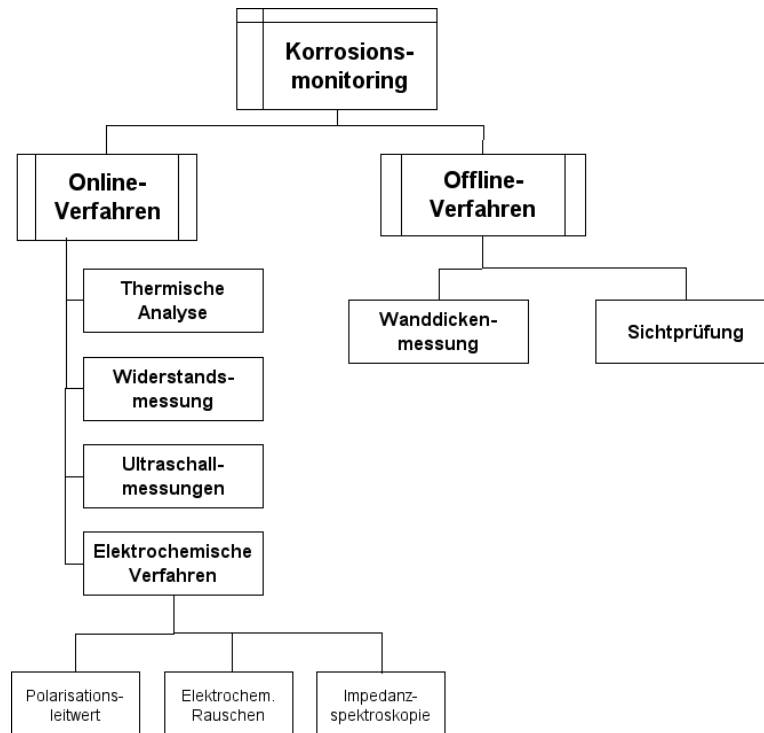
Abbildung 1: Überblick über die Verfahren zum Monitoring des Korrosionsangriffs in MVAs [EfreKorr, EU 19, 2007]

Zur Messung des Korrosionsangriffs in MVAs stehen verschiedenste Methoden zur Verfügung, siehe Abbildung 1. Im Rahmen der Projekte EU 16 bzw. 19 wurde eine Sonde zur Entnahme von Belagsproben und zur Online-Erfassung des Korrosionsangriffs entwickelt.

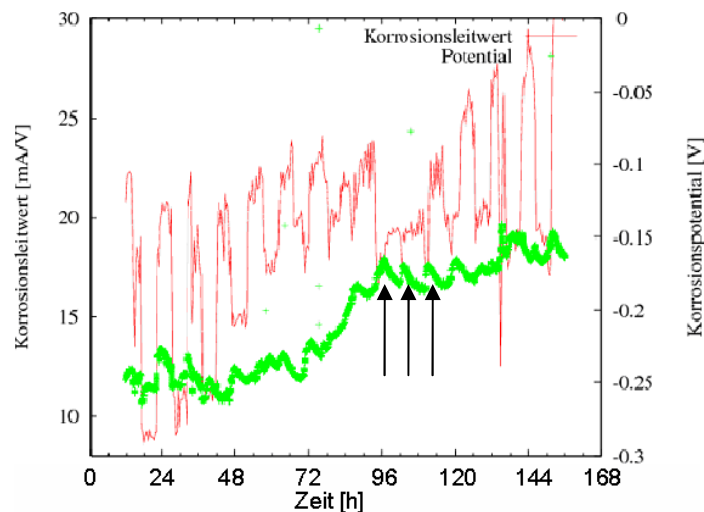
Abbildung 4: Korrosionsleitwert und –potential während Temperaturvariationen im 3. Zug, GKS, Linie 11, 17.5m, Beispiele für sprunghafte mit dem Leitwert korrelierte Änderungen des Potentials sind mit Pfeilen gekennzeichnet [Waldmann, 2007] bearbeitet

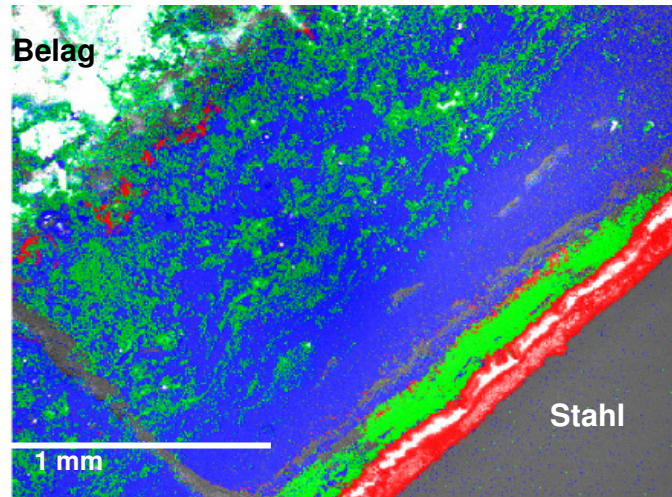
Abbildung 7: Elementverteilung auf einem Sondenring, der 3 Monate im 3. Zug, GKS, 17,5 m eingebaut war, jede Farbe entspricht einem Element: Chlor, Schwefel, Sauerstoff (580° C Rauchgastemperatur, 430° C Sondentemperatur), der Stahl befindet sich rechts unten im Bild

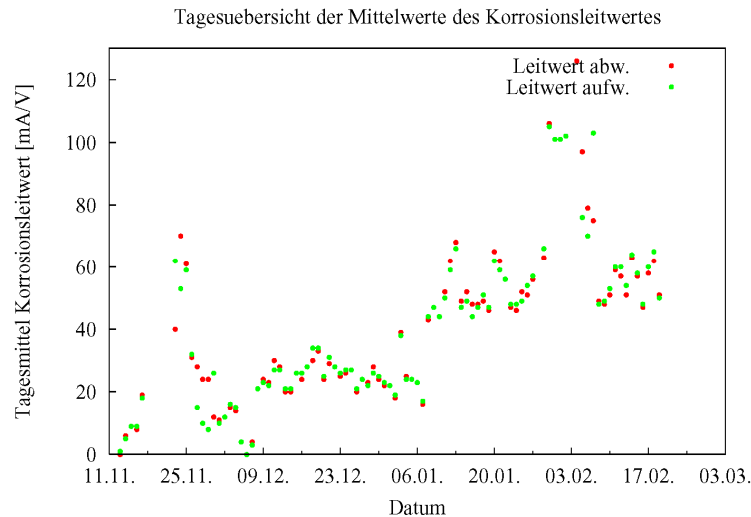
Abbildung 16: KLV während drei monatiger Messung (Anlage AX, Linie 13, 44m)

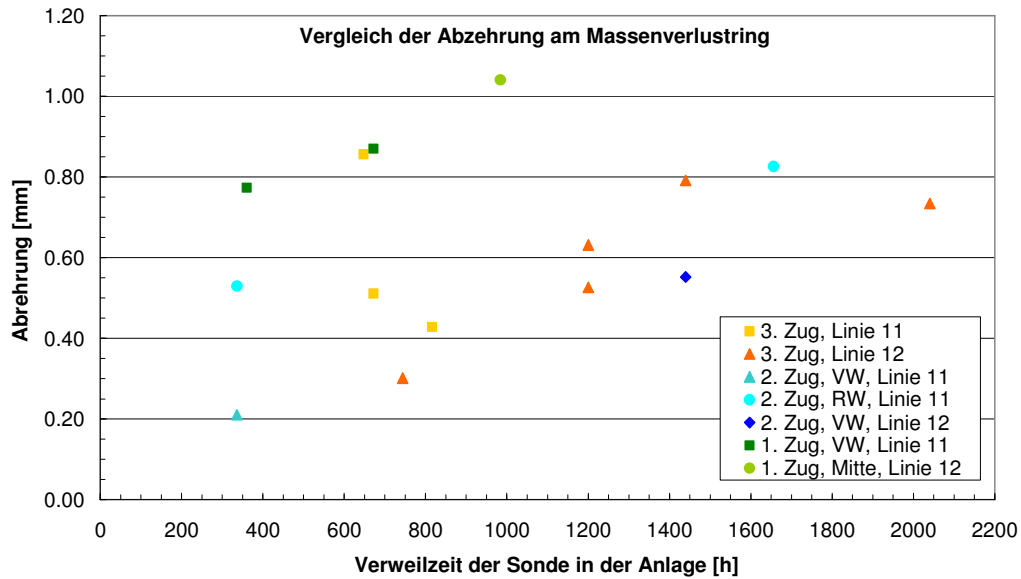
Abbildung 27: Abzehrung am Massenverlusting bei den verschiedenen Sondenmessungen

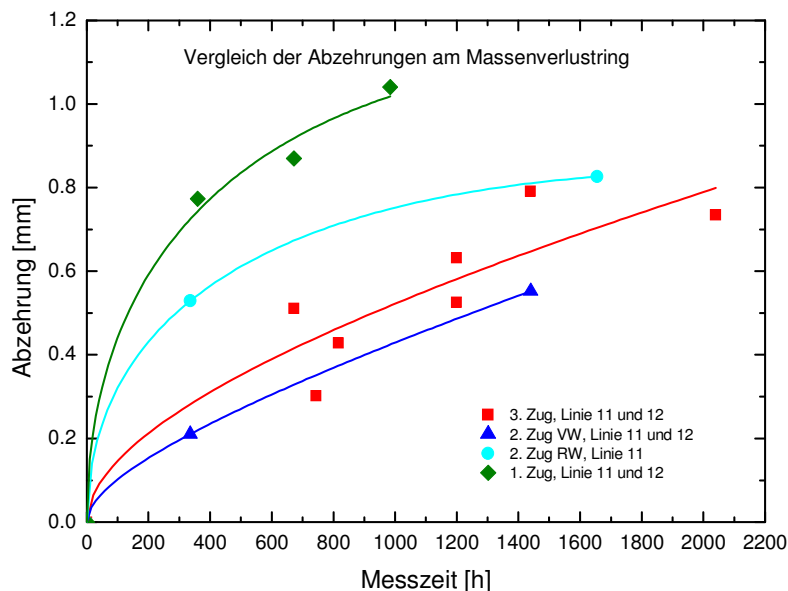
Abbildung 28: Zusammenfassung der Abzehrungen am Massenverlusting an Linie 11 und 12 im GKS, der stark erhöhte Wert aus Abbildung 27 bei 648 h im 3. Zug an Linie 11 wurde als Ausreißer eingestuft und nicht berücksichtigt

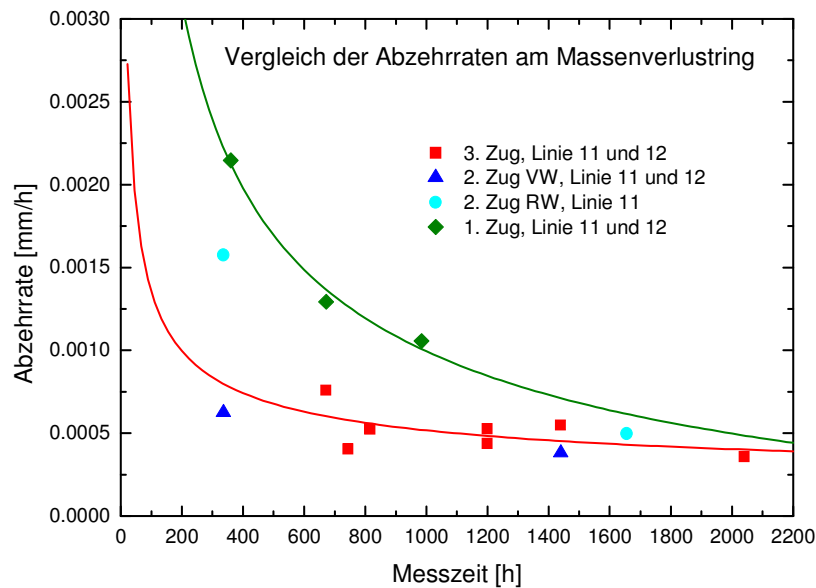
Abbildung 29: Normierung der Abzehrungen aus Abbildung 28 auf eine Verweilzeit von 1 h

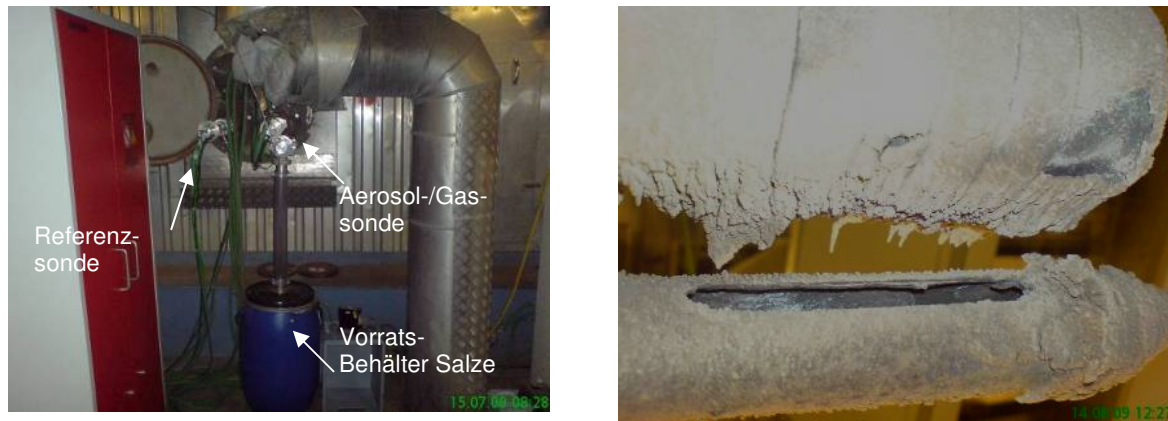
Abbildung 46: Aufbau zur Gas und Aerosoleindüsung und Referenzsonde (links), Aerosol/Gassonde und Lanze nach dem Ausbau (rechts)

Um die Rauchgaszusammensetzung lokal an der Sonde variieren zu können, wurde eine Lanze direkt unter der Sonde im 3. Zug im GKS und somit auf der Anströmseite positioniert, vgl. Abbildung 46. Durch einen Spalt wurden verschiedene Gase (SO_2 und CO) sowie Aerosole (NaCl mit CsCl als Marker und CaCl_2) nacheinander eingedüst. Die Gase wurden dabei direkt über eine Kapillare, die 1,5 m entlang der Lanze reicht, mithilfe von Druckluft als Trägergas in den Rauchgasstrom eingebracht. Die Aerosole wurden aus einer Lösung aus entsalztem Wasser und dem entsprechenden Salz mittels eines Nebelers erzeugt und ebenfalls mittels Druckluft als Trägergas eingedüst. Die Größe der eingedüsten Partikel beträgt im trockenen Zustand ca. $1 \mu\text{m}$. Zusätzlich wurde mit einer Referenzsonde, die links neben der Aerosolsonde im gleichen Mannloch eingebaut war, der Normalzustand in der Anlage verfolgt.

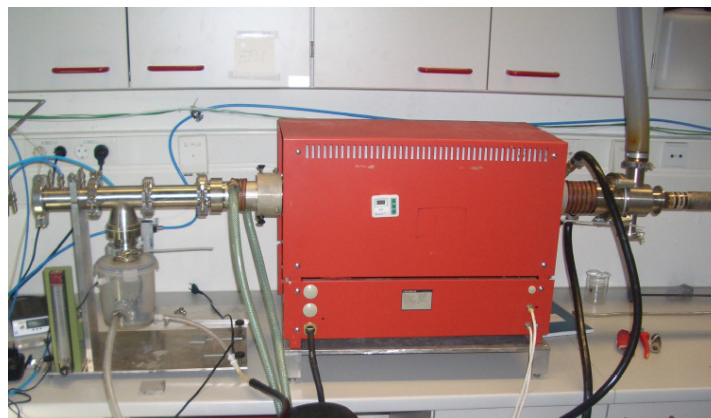
Abbildung 199: Foto des Aufbaus des Laborversuchs

In einem ersten Versuch wurde CaCl_2 als Aerosol eingesetzt. Hierbei wurde zunächst eine 0,1 molare Lösung angesetzt und diese im Laufe des Versuchs auf 1 molar erhöht. Die Durchflüsse der Druckluft betragen 2,4 l/min, Stickstoff 2,5 l/min und SO_2 entsprechend einem Gehalt von ca. 1000 ppm 4,9 ml/min. Bei einem Querschnitt des Rohres im Ofen von 65 mm entspricht dies einer Strömungsgeschwindigkeit von 0,02 m/s und ist somit verglichen mit 5 m/s im 3. Zug im GKS sehr viel geringer. Die Sondenkopftemperatur betrug 430°C , die Ofen- sprich Rauchgastemperatur 600°C . Es konnte bei einer Messzeit von 11 Tagen kein KLW gemessen werden, mit Ausnahme von zwei kurzfristigen Anstiegen, die auf die Ansammlung von flüssigem Wasser auf dem Rohr im Ofen zurückgeführt werden konnten. Eine Analyse der Korrosionsprodukte und Beläge (Abbildung 200 und Abbildung 201) zeigt, dass sich hauptsächlich Calciumsulfat auf den Ringen abgelagert hat und kaum Chlor enthalten ist, bzw. kaum Eisen aus dem Stahl gelöst wurde, der Eisengehalt fällt bereits nach 250 μm auf null ab. Das CaCl_2 ist somit trotz des direkten Eindüsens des SO_2 vor der Sonde wohl schon während der Flugphase sulfatiert. Ein Grund hierfür kann in der Größe der Partikel liegen, diese sind ca. 1 μm groß, vgl. Abbildung 202. Ein möglicher Effekt ist hier somit die Sulfatierung der CaCl_2 – Partikel bereits in der Flugphase. Die auftreffenden Partikel wären dann für die Korrosion nicht relevant, da sie kein reaktives Chlor mehr enthalten.

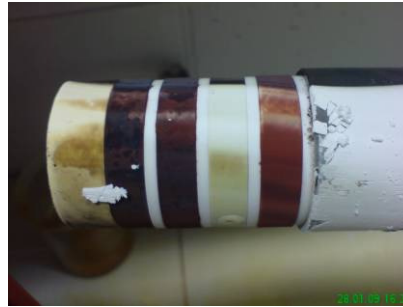
Abbildung 203: Sonde nach Ausbau des Laborversuchs mit NaCl

dings eine Korrosion, die bereits optisch beim Ausbau der Sonde durch die unterschiedlich eingefärbten Ringe zu erkennen war, vgl. Abbildung 203. Es ist gut die bräunliche Färbung auf den 15Mo3 – Ringen durch Eisensulfate zu sehen. Der Inconelring (2. von rechts) ist dagegen eher weiß/gelb eingefärbt. Erstaunlich ist, dass auf den Keramikringen ebenso wie auf dem Sondenkörper aus Inconel (rechts im Bild) nur weiße Beläge zu finden sind. Für die Messung eines Signals müssen die Ionen über eine leitfähige Schicht zwischen den Belägen ausgetauscht werden.
