**Korrosion in Anlagen zur thermischen Abfallbehandlung
Charakterisierung und Analyse der Beläge und
des Korrosionsangriffs in MVA**

- Belag -

Schlussbericht

April 2007

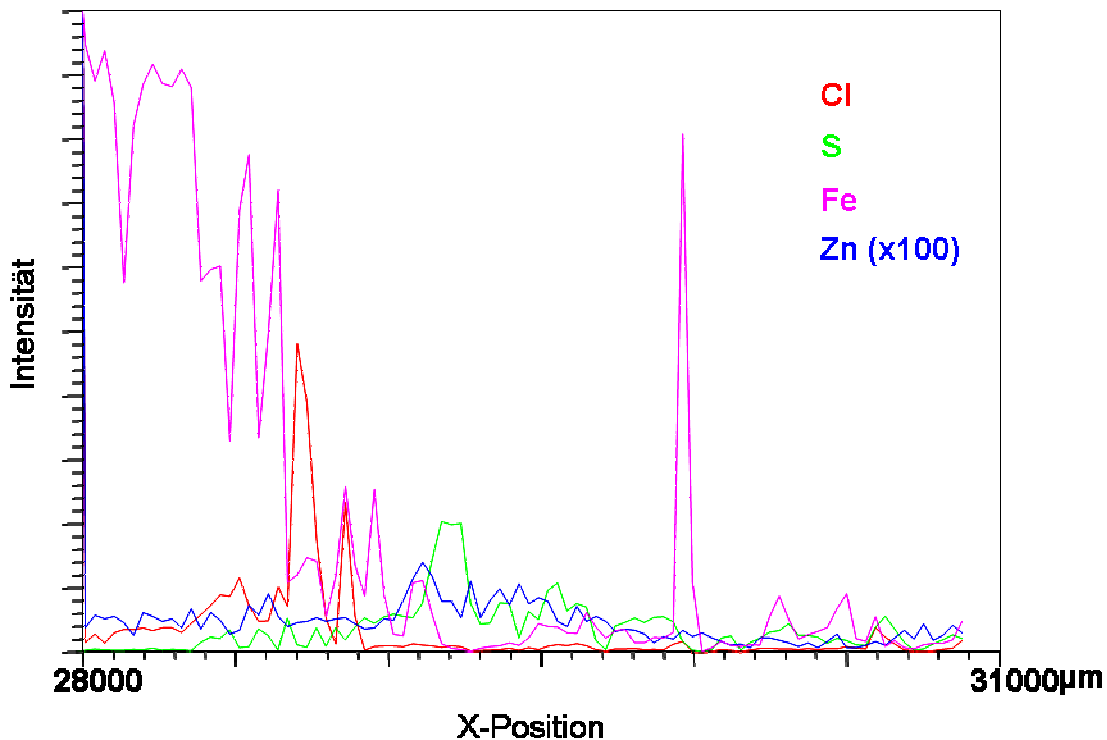
Abbildung 4-4: *Mikrosondenanalyse eines rohrnahen Belags nach einer Woche. Blau das Profil für Blei, rosa Eisen, rot Chlor, grün Schwefel*

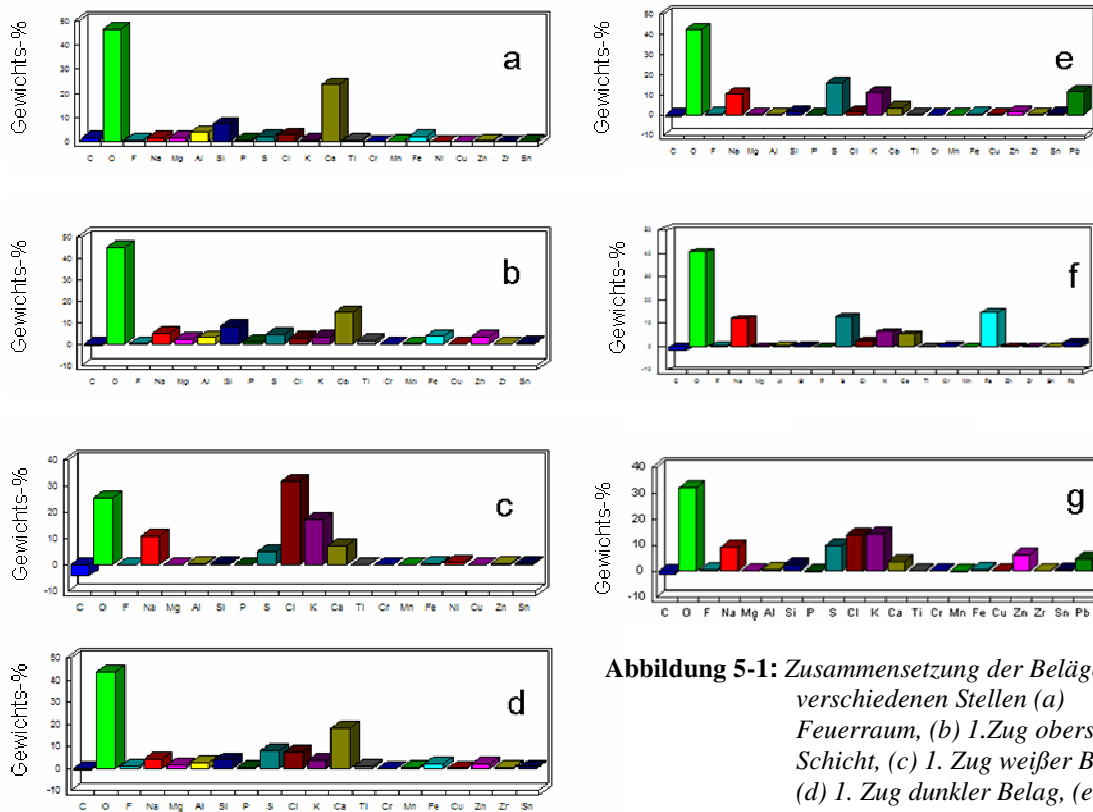
In Abbildung 5-1 sind die mit EDX ermittelten Zusammensetzungen der entnommenen Beläge in den einzelnen Balkendiagrammen dargestellt. Man kann eine Zunahme des Schwefelgehalts in den Belägen mit zunehmendem Abstand vom Feuerraum erkennen, damit gekoppelt (im Bereich der Überhitzerrohre allerdings stark vom Abstand des Belags von der Rohrwand abhängig – in Rohrnähe ist der Chlorgehalt im Allgemeinen höher als in rohrfernen Bereichen) eine Abnahme des Chlorgehalts. Der hohe Eisengehalt im Belag des dritten Zugs stammt vermutlich aus Korrosionsprodukten. Des Weiteren findet man eine Zunahme von Alkalianteilen, im Wesentlichen Natrium und von Blei mit zunehmendem Abstand vom Feuerraum.

Abbildung 5-1: Zusammensetzung der Beläge an verschiedenen Stellen (a) Feuerraum, (b) 1. Zug oberste Schicht, (c) 1. Zug weißer Belag (d) 1. Zug dunkler Belag, (e) 2. Zug, (f) 3. Zug, (g) 4. Zug

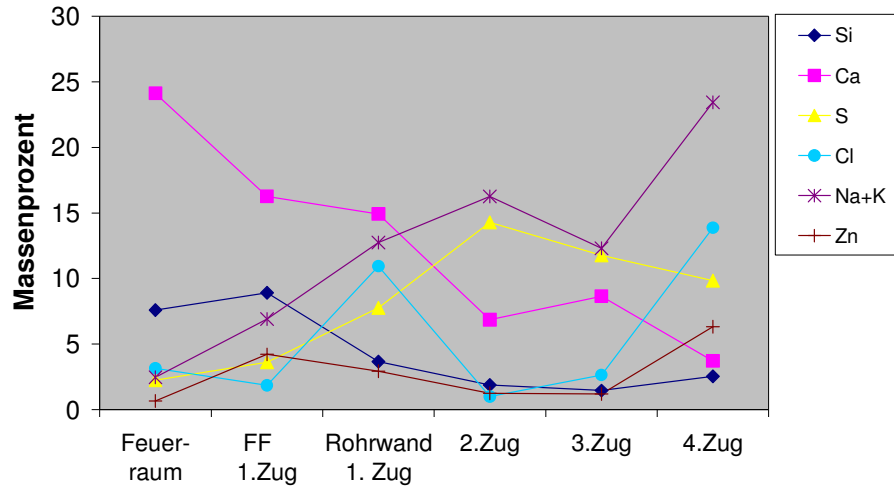
Abbildung 5-3: *Veränderung der Belagszusammensetzung im Kesselverlauf (Vertikalkessel) Mittelwerte der an verschiedenen Stellen des Kessels (siehe Abbildung 4-1) entnommenen Belagsproben im GKS, Linie 11*

So existiert in beiden Diagrammen ein Maximum des Schwefelanteils, nur die Lage ist in beiden Fällen leicht unterschiedlich. Auch die Veränderung der Anteile der anderen Elemente ist in beiden Diagrammen im Wesentlichen gleich. Ein Unterschied ergibt sich in den sehr viel höheren Schwankungen im Chlorgehalt von einem Messpunkt zum anderen, insbesondere im 1. Zug oberhalb Feuerfest (FF) und am Kesselende (4.Zug). Ein weiterer Unterschied zeigt sich im Siliziumanteil, der im GKS im Feuerraum geringer ist, während er in den anderen Anlagen in diesem Bereich abnimmt. Ferner sind die Elemente Na+K im GKS stärker vertreten, wohingegen Ca in etwas geringerem Maße im GKS auftritt.

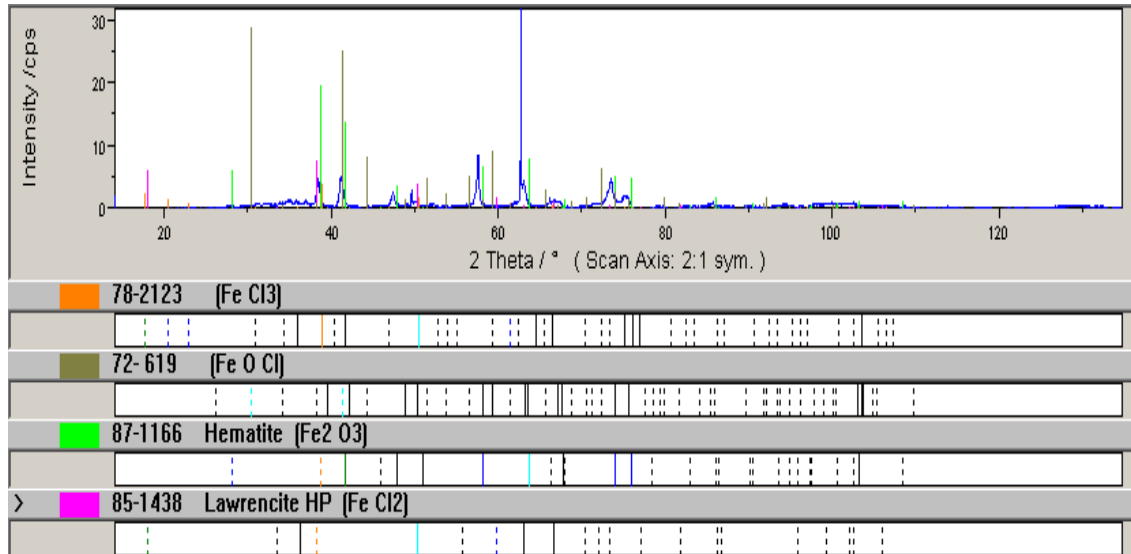
Abbildung 5-4 zeigt das Röntgendiffraktogramm eines Belags aus dem dritten Zug, der in Rohrnähe entnommen wurde. Die Analyse zeigt (allerdings wegen der großen Zahl von Linien nicht zweifelsfrei) das Vorkommen von FeCl_3 , Fe_2O_3 und möglicherweise FeOCl .

Abbildung 5-4: indiziertes Röntgendiffraktogramm von Belag 3-6 (dritter Zug, Anströmseite, rohrnah) mit Hinweis auf FeCl₂, FeCl₃, Fe₂O₃ und möglicherweise FeOCl.

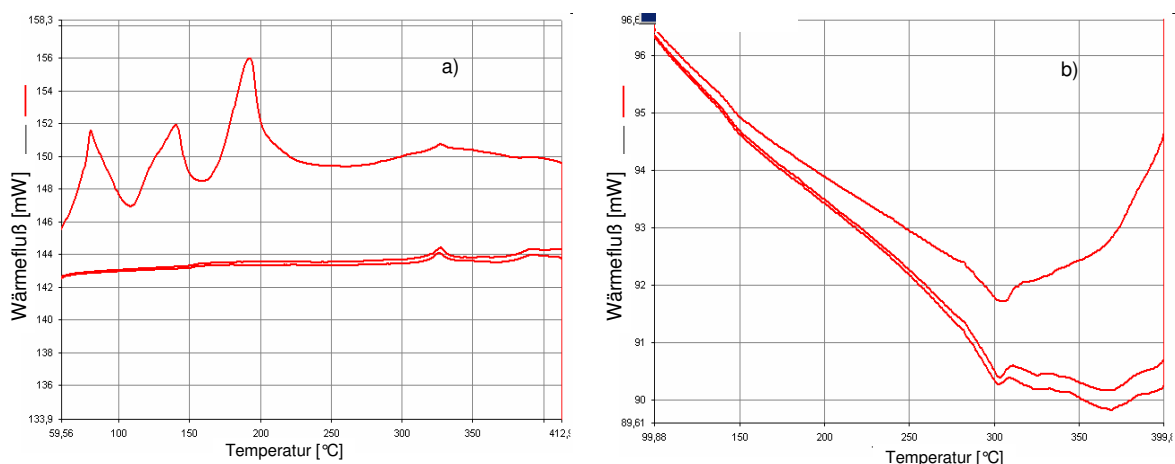
Ergebnis von Heizuntersuchungen: An Proben, die aus dem dritten Zug in Rohrnähe an der Anströmseite entnommen wurden, wurde mittels DSC, TGA/MS und Heizröntgen (d.h. Aufnahme von Röntgendiffraktogrammen bei verschiedenen Temperaturen) nach möglichen Phasenumwandlungen in den Belägen gesucht. Abbildung 5-5a) zeigt die Aufheizkurve beim ersten, zweiten und dritten Heizen, Abbildung 5-5b) die zugehörigen Abkühlkurven. Die starken Peaks beim ersten Heizen rühren vermutlich von adsorbiertem Wasser her (ein Hinweis darauf, dass ein Transport unter Inertgas notwendig ist), diese sind irreversibel. Ein reversibler Peak tritt bei ca. 300°C auf.

Abbildung 5-5: Differentialkalorimetrische Untersuchung von Belag 3-6 (dritter Zug, Anströmseite, rohrnah). (a) Aufheizkurve mit drei irreversiblen (oberste Kurve) und einem reversiblen Peak (alle Kurven), (b) Abkühlkurve mit reversiblen Peaks (alle Kurven)

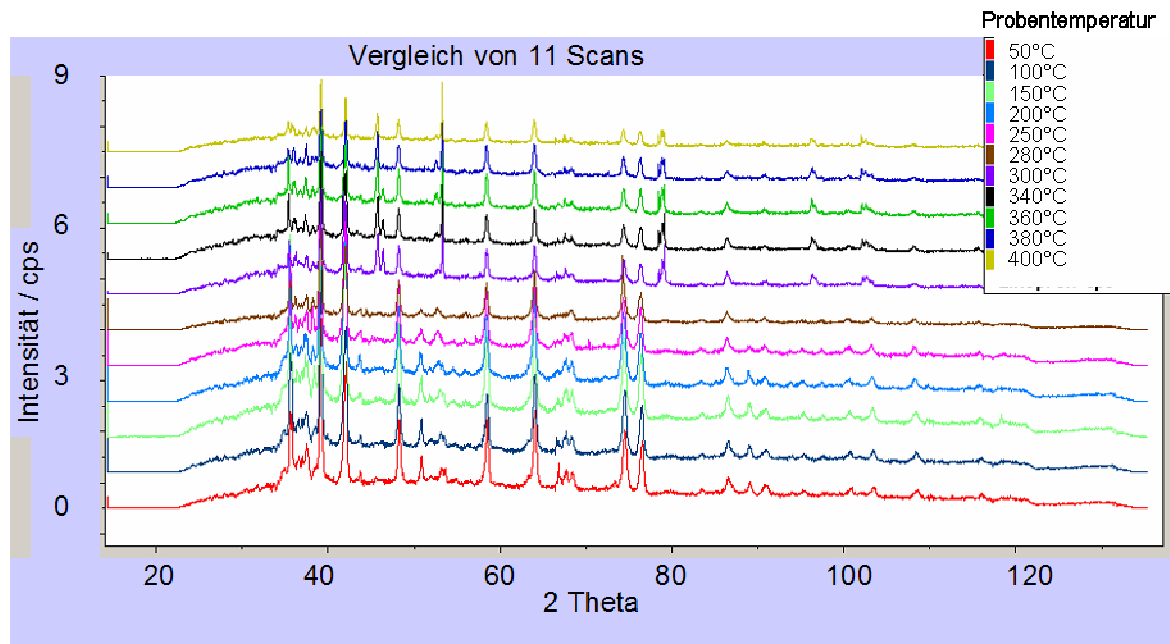
Abbildung 5-6 zeigt Röntgenspektren, die bei verschiedenen Temperaturen zwischen 50°C und 400°C aufgenommen wurden. Die Kurven sind wegen der besseren Übersichtlichkeit mit Abstand übereinander gesetzt. Das unterste Spektrum ist bei 50°C aufgenommen worden, das oberste bei 400°C. Die Spektren zeigen ebenfalls in diesem Temperaturbereich eine strukturelle Umwandlung (Auftreten neuer Röntgenlinien), so dass auszuschließen ist, dass die Umwandlung ein Schmelzvorgang ist. Eine Zersetzung von FeCl_3 , die bei dieser Temperatur zu erwarten ist, ist ebenfalls auszuschließen, da sie nicht reversibel ist.

Abbildung 5-6: Röntgendiffraktogramme des Belages 3-6 (dritter Zug, Anströmseite, rohrnah) bei unterschiedlichen Temperaturen. Die Kurven sind zur besseren Übersicht mit Abstand übereinander gelegt.

Nach diesen Ergebnissen kann bisher nicht bestätigt werden, dass eine Phase (insbesondere ein rohrnahes Chlorid) bei der Betriebstemperatur von ca. 400°C schmelzflüssig vorliegt, wie es in der Literatur bisher mehrfach postuliert wurde.

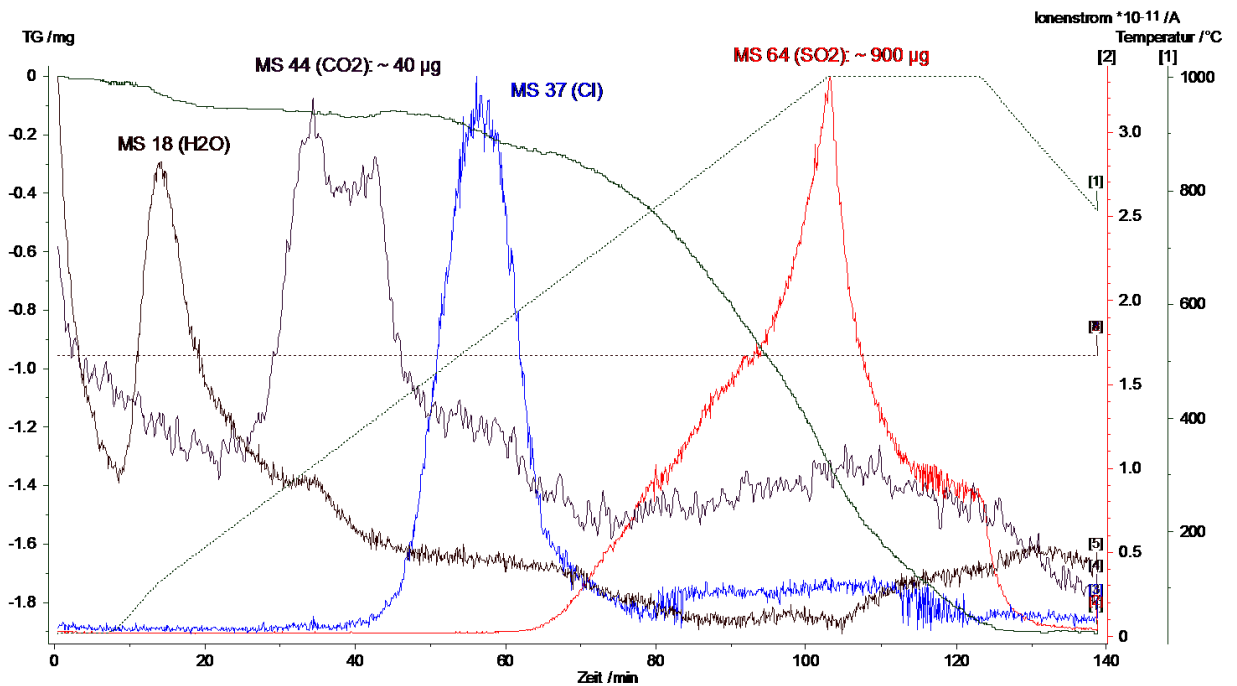
Dies bestätigt sich auch in der TGA-Analyse (Abbildung 5-7), in der eine Cl-Freisetzung erst oberhalb von 500°C gefunden wurde. Die Messkurven der TGA-Untersuchung zeigt Abbildung 5-7. Die rote Kurve zeigt die mit dem Massenspektrometer gemessene Menge an Schwefeldioxid, die beim Aufheizen freigesetzt wird, die violette ist das freigesetzte Chlor. Der Temperaturverlauf ist an der gestrichelten Kurve abzulesen. Welches Chlorid sich bei den gemessenen ca. 500°C zersetzt, bleibt leider offen. FeCl_3 , das in den EDX-Untersuchungen identifiziert wurde, hat laut Literaturangaben einen Schmelzpunkt von 306°C und eine Zersetzungstemperatur von ca. 315°C, FeCl_2 eine Schmelztemperatur oberhalb von 600°C. Auch dies kann wieder als Hinweis auf entweder nicht-stöchiometrische Verbindungen oder aber auf ein bisher nicht identifiziertes Oxychlorid gewertet werden. Wie unten erläutert, wäre ein nicht-stöchiometrisches FeCl_2 (mit Cl-Überschuss) die plausibelste Erklärung, die in unser Bild des rohrnahen Transports passt.

Abbildung 5-7: TGA/MS-Analyse des Belags 3-6 (dritter Zug, Anströmseite, rohrnah) . Die Probe wurde auf 1000 °C geheizt, dort gehalten, wieder abgekühlt und ein zweites Mal geheizt. Die Cl-Freisetzung (blau) setzt erst bei 500 °C ein. Die Auftragung zeigt das Massenspektrometrische Signal für die einzelnen Fraktionen (SO₂ rot, Cl blau, CO₂ rosa, H₂O violett), die Proben temperatur (gestrichelt) als Funktion der Messzeit.

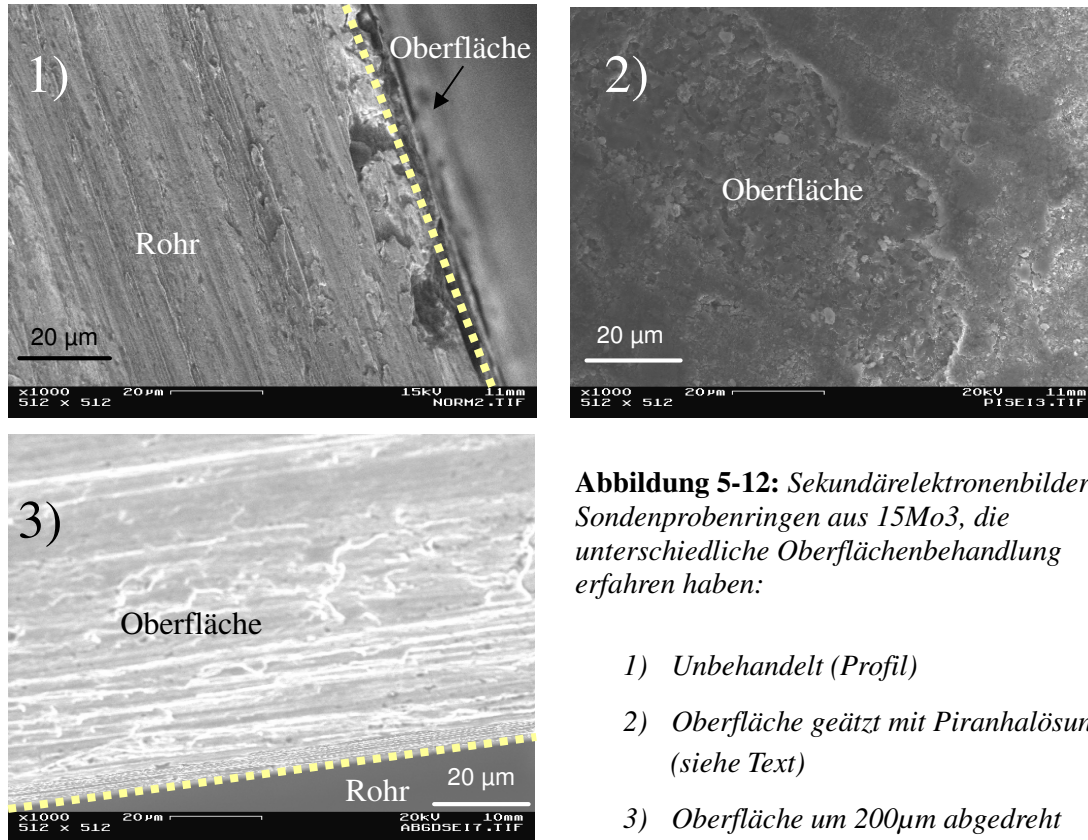
Bei den Analysen mit dem Rasterelektronenmikroskop wurde an der Korrosionsfront immer wieder Muldenkorrosion gefunden. Zur Klärung der Entstehung dieser Mulden wurden Materialproben mit speziell präparierten Oberflächen auf der Sonde montiert. In Abbildung 5-12 sind Elektronenbilder der Ringe vor dem Einbau zu sehen. Man sieht in der Oberflächenstruktur einen deutlichen Unterschied.

1) zeigt die normale Oberfläche eines 15Mo3 Rohrs ohne Behandlung. Auf der Oberfläche (rechter Rand der Probe im Bild) ist die produktionsbedingte Oxidschicht zu sehen.

2) und 3) sind Extremfälle der Oberflächenstruktur. Probe 2) wurde 15 s in Piranhalösung (siehe Abkürzungsverzeichnis) geätzt, so dass die Oberfläche sehr unregelmäßig ist und viele Löcher aufweist. Bei der dritten Probe wurde die Oberfläche um 0,2 mm abgedreht, wodurch eine sehr glatte Oberfläche entstand, bei der auch die Unebenheiten, die durch die Herstellung eines 15Mo3 Rohres entstehen, entfernt wurden.

Abbildung 5-12: Sekundärelektronenbilder von Sondenprobenringen aus 15Mo3, die unterschiedliche Oberflächenbehandlung erfahren haben:

- 1) Unbehandelt (Profil)
- 2) Oberfläche geätzt mit Piranhalösung (siehe Text)
- 3) Oberfläche um 200µm abgedreht (Profil)

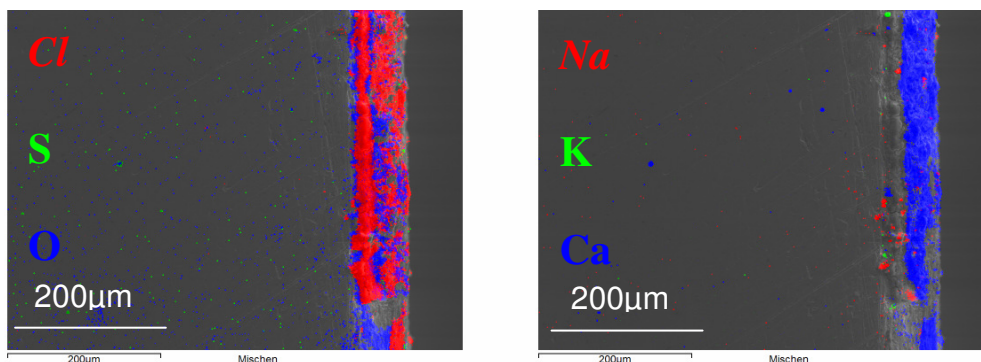
Abbildung 5-20: *Elementverteilungsbilder aus der REM/EDX - Analyse eines Rings nach 0,5 h Verbleib in der Anlage (3. Zug; 430°C Rohrwandtemperatur/ 550°C Abgastemperatur)*

Abbildung 5-20 zeigt die Analyse eines Rings nach halbstündigem Verbleib in der Anlage. Die hellen Bereiche in den gezeigten vier Bildern repräsentieren jeweils das im Bild angegebene Element. Die Analyse zeigt die Existenz einer wohl ausgebildeten FeCl_2 - Schicht nach bereits einer halben Stunde, in der keine anderen Kationen in signifikanter Konzentration nachgewiesen werden konnten. Interessant ist die Tatsache, dass im gezeigten Bereich in der an die FeCl_2 -Schicht angrenzenden Schicht nur Ca und O nachgewiesen wird, und kein Schwefel auftritt. Es ist nahe liegend, die Entstehung der Eisenchloridschicht einer Reaktion zwischen Eisen (Eisenoxid) und CaCl_2 (deponiert in Form von auftreffenden Partikeln) zuzuordnen. Auffällig ist ein hoher Kohlenstoffanteil in Rohrnähe, der eventuell auf reduzierende Bedingungen, verursacht durch die Präsenz von Kohlenwasserstoffen während der Reaktion hindeutet. Die Möglichkeit einer Reaktion von Fe, O, und CaCl_2 zu FeCl_2 und CaO wird auch durch thermodynamische Gleichgewichtsrechnungen bestätigt (siehe Kapitel 6.1).

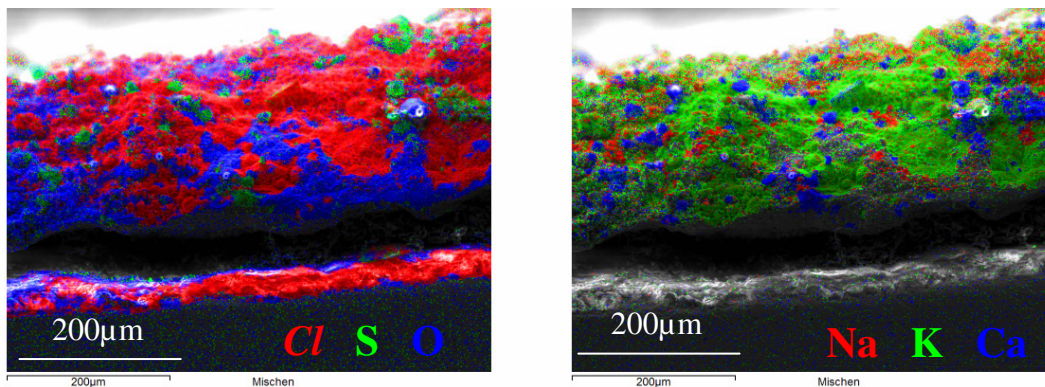
Nach 20,5 – stündigem Verbleib in der Anlage (Abbildung 5-21) findet man weiter eine wohl definierte FeCl_2 – Schicht, darauf eine nun weiter angewachsene Eisenoxidschicht. Weiter außen liegend befindet sich ein Gemisch von Alkali- und Erdalkalichloriden und -sulfaten.

Abbildung 5-21: *Elementverteilungsbilder aus der REM/EDX- Analyse eines Rings nach 20,5 -stündigem Verbleib in der Anlage (3. Zug; 430 °C Rohrwandtemperatur/ 550 °C Abgastemperatur)*

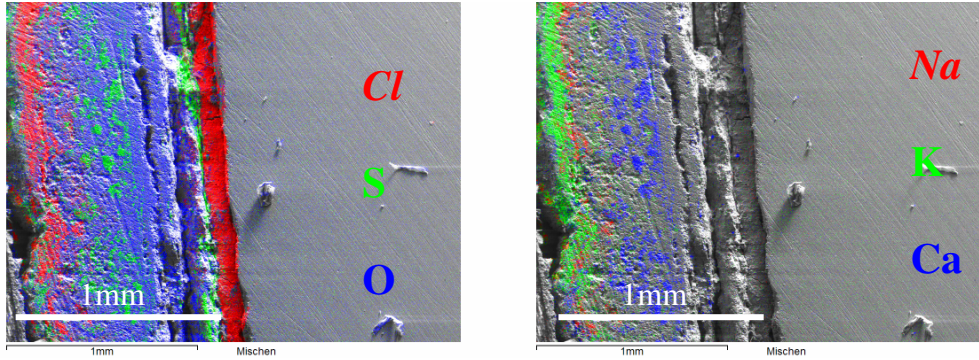
Nach zehn Tagen (Abbildung 5-22) tritt im Anschluss an die FeCl_2 – Schicht und die Eisenoxidschicht eine zusätzliche geschlossene schwefelhaltige Schicht, wahrscheinlich in Form von Sulfaten (Ca, Na, K) auf.

Abbildung 5-22: REM/EDX -Analyse eines Rings nach 10 - tägigem Verbleib in der Anlage
 (3. Zug; 430°C Rohrwandtemperatur/ 550°C Abgastemperatur)

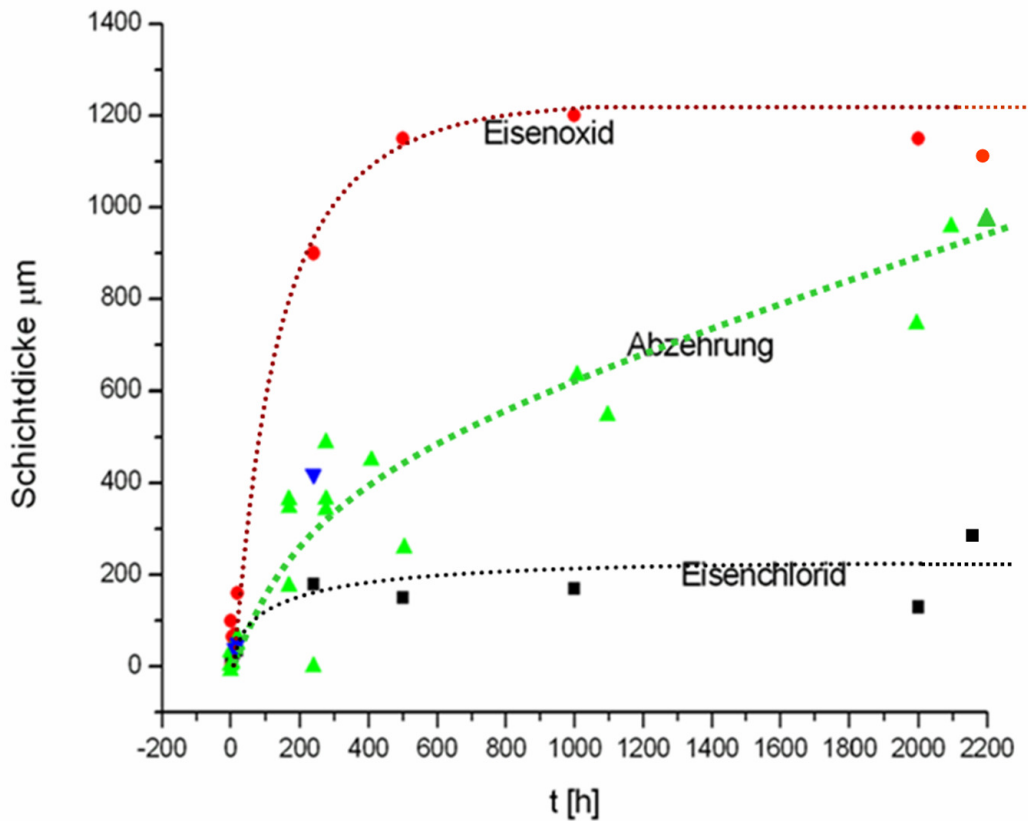
Im weiteren Verlauf entwickelt sich der Schichtaufbau zu dem in Abbildung 5-8 bzw. Abbildung 5-9 gezeigten. Der Verlauf des Wachstums der Schichtdicken von Eisenchlorid und Eisenoxid ist in Abbildung 5-23 dargestellt. Nach einem anfänglichen starken Anstieg der Schichtdicken beobachtet man, dass die FeCl_2 – Schichtdicke nach rund 200 h, die Fe_2O_3 – Schichtdicke nach rund 600 h sättigt. Da der Abtrag weiterhin zunimmt bedeutet das, dass die Eisenoxidschicht sich mit zunehmendem Abstand von der Rohrwand wieder auflöst. Analysen im Abstand $2 \text{ mm} < d < 6 \text{ mm}$ zeigen nur noch kleine Eisenkonzentrationen und auch nur eine vernachlässigbare Chlorkonzentration (siehe Abbildung 5-33).

Abbildung 5-23: Variation der Schichtdicken und des Abtrags als Funktion der Zeit. Die Chloridschicht sättigt nach ca.200 h, die Oxidschicht nach etwa 400h, während die Abzehrung fortschreitet. (3. Zug; 430°C Rohrwandtemperatur / 550°C Abgastemperatur)

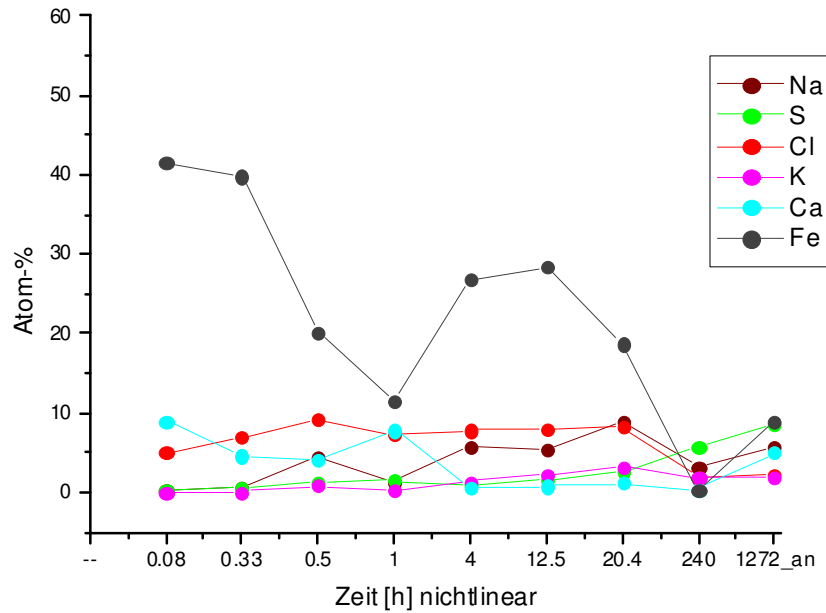
Abbildung 5-24: zeitliche Entwicklung des Belagsaufbaus im GKS (3. Zug, Endüberhitzer; Abgastemperatur 550°C, Rohrwandtemperatur 430°C)

Man erkennt, dass der Calciumanteil anfangs sehr hoch liegt, während Alkalielemente (insbesondere Natrium) erst mit Verzögerung auftreten. Dies weist darauf hin, dass Calciumsalze auf dem blanken Stahl eine höhere Haftwahrscheinlichkeit haben.

Die anionischen Anteile sind (neben Sauerstoff) anfangs vom Chlor dominiert, während erst nach geraumer Zeit ein nennenswerter Schwefelanteil gefunden wird. Letzteres lässt sich mit der fortschreitenden Sulfatierung der Chloridablagerungen erklären. Auffällig ist, dass die Abnahme des relativen Cl-Anteils nach ca. 200 h zeitlich zusammenfällt mit dem Einschwenken der Chloridschichtdicke auf einen konstanten Wert. Eine konstante Dicke der Chloridschicht bei gleichzeitig anwachsender Gesamtdicke des Belags bedeutet einen Abfall des relativen Cl-Gehalts im Belag.

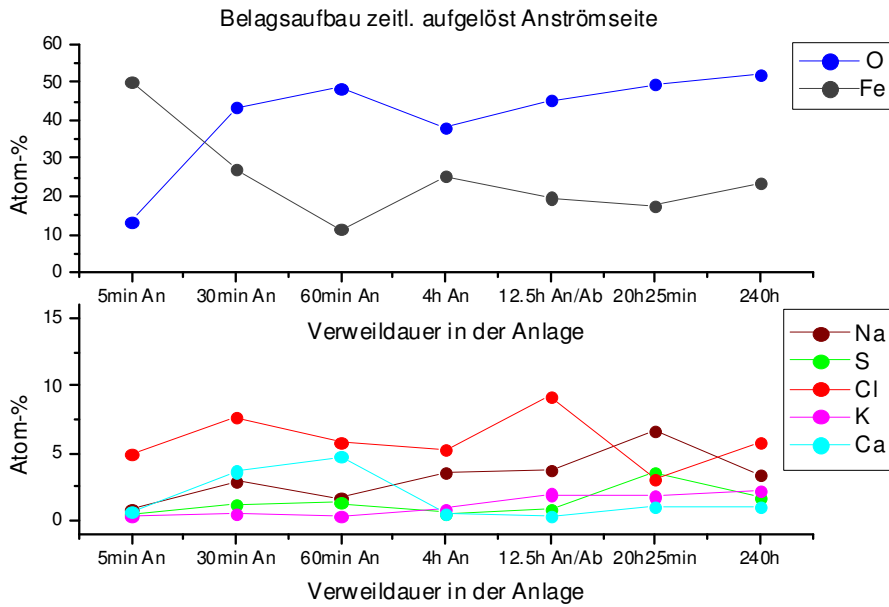
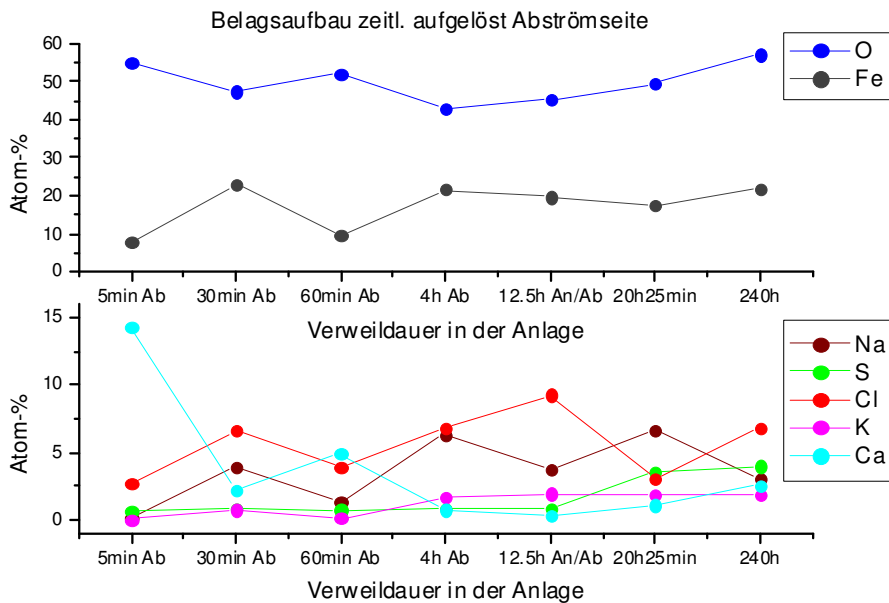
Abbildung 5-25: Konzentration der wichtigsten Elemente im Belag; Mittelwert zu verschiedenen Zeiten auf der Anströmseite (3. Zug; 430°C Rohrwandtemperatur / 550°C Abgastemperatur)

Abbildung 5-26: Konzentration der wichtigsten Elemente im Belag; Mittelwert zu verschiedenen Zeiten auf der Abströmseite (3. Zug; 430 °C Rohrwandtemperatur / 550 °C Abgastemperatur)

Abbildung 5-25 und Abbildung 5-26 zeigen die zeitliche Entwicklung der Belagszusammensetzung unterschieden nach An- und Abströmseite. Durch die deutlich geringere

Korrosion auf der Abströmseite ist der Fe-Gehalt in Rohrwandnähe gering, bei gleichzeitig hohem Ca-Gehalt. Es scheint, dass sich am Anfang (5 min) auf der Abströmseite bevorzugt Calcium abgelagert. Dieser Wert stammt aber aus einer Einzelmessung und ist möglicherweise mit einem größeren Fehler behaftet. Um statistisch signifikante Aussagen zu erlangen, wäre es sinnvoll zusätzliche Messreihen durchzuführen.

Die chemische Zusammensetzung der Beläge zeigt in den ersten Stunden ansonsten nur geringe Unterschiede zwischen An- und Abströmseite, so dass möglicherweise eher ein physikalischer Effekt die stark unterschiedliche Korrosionsgeschwindigkeit erklären kann.

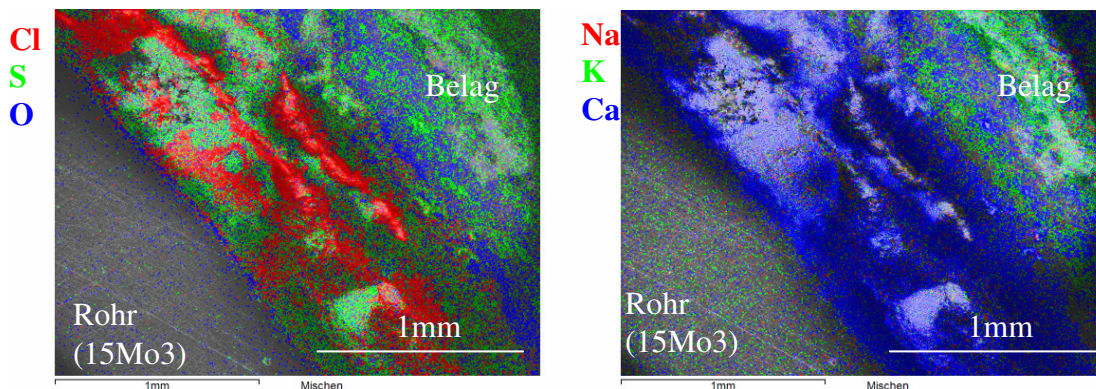
Abbildung 5-27: MVA B: Überlagerung der mit EDX gemessenen Verteilungen der dominanten Elemente auf einem Sondenring, der nach fünf Wochen (3. Zug; 430°C Rohrwandtemperatur / 550°C Abgastemperatur) entnommen wurde

Abbildung 5-27 zeigt die Verteilung von Cl, S und O auf einem Sondenring, der nach fünf Wochen der Anlage MVA B entnommen wurde. An der Korrosionsfront findet man eine von Sulfid durchsetzte Eisenchloridschicht, die erhebliche Anteile von Calcium aufweist. An diese schließt sich eine Oxidschicht an. Auch diese Schicht ist nicht so klar ausgeprägt wie es in entsprechenden Ringen der Anlage Schweinfurt der Fall ist. Möglicherweise

verhindert hier das rohrnahe Sulfid/Sulfat ein weiteres Vordringen des Chlors an die Rohrwand und mindert hierüber die Korrosion. Die Sulfidschicht weist in jedem Fall auf reduzierende Bedingungen nahe der Rohrwand hin, die (s. unten) Folge der geringeren Korrosion sein könnten.

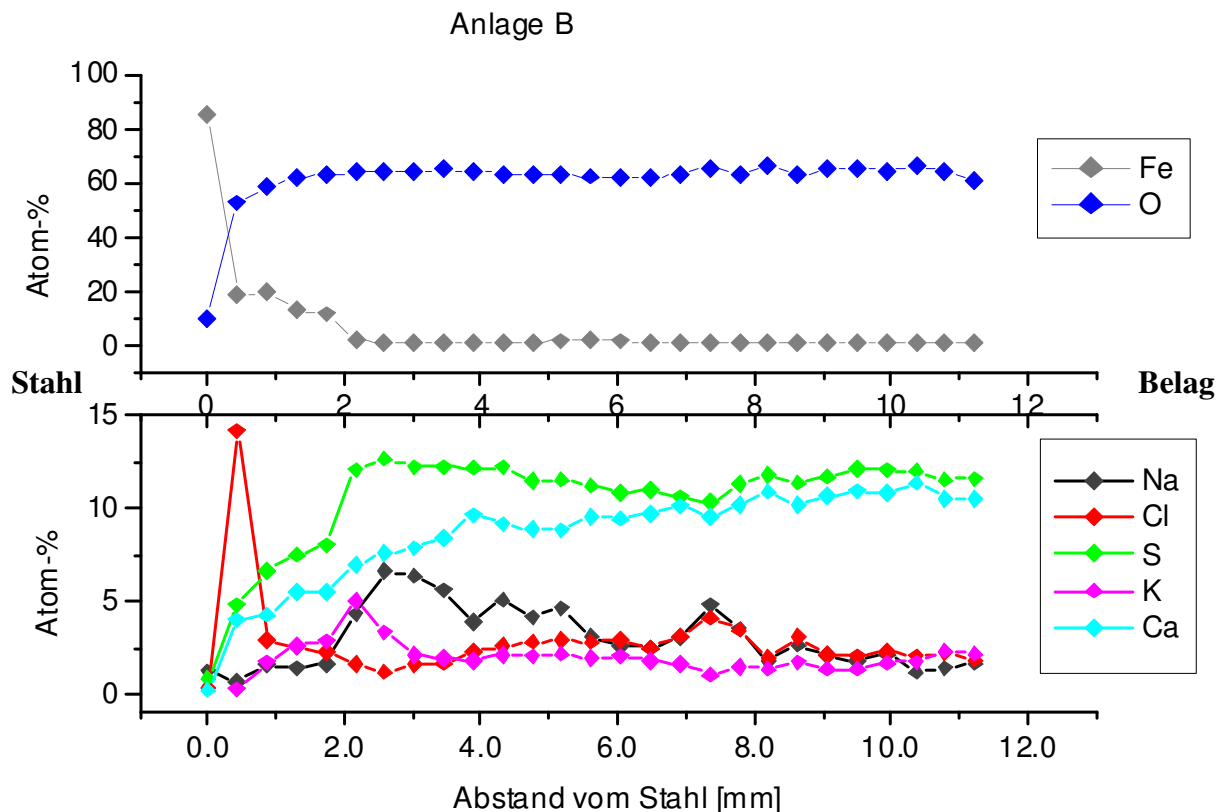
Abbildung 5-28 zeigt die Verteilung der wichtigsten Elemente als Funktion des Abstands zur Rohrwand auf der An- und der Abströmseite. Auch der hohe S-Gehalt in der Chloridschicht ist sowohl auf der An- als auch auf der Abströmseite deutlich zu erkennen.

Abbildung 5-28: Elementverteilung auf der Anströmseite über das Korrosionsprodukt und den Belag eines Sondenrings, der fünf Wochen in Anlage MVA B war (550 °C Abgastemperatur, 430 °C Rohrwandtemperatur)

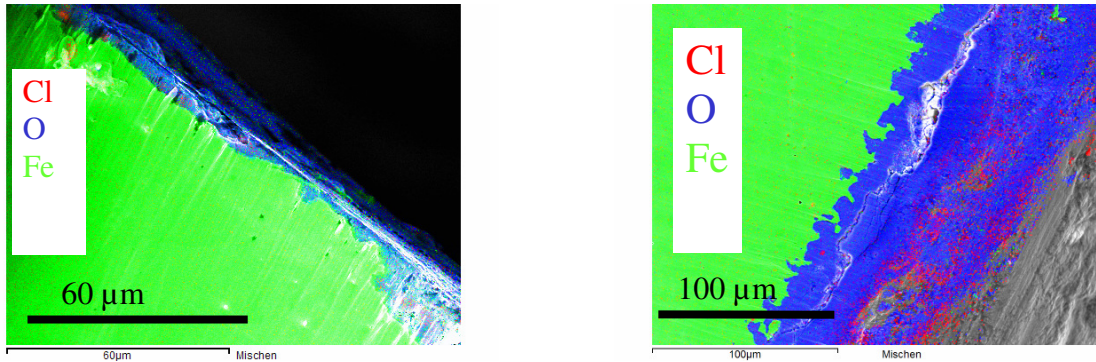
Zusätzlich zu den EDX Analysen der Korrosionsgrenzschicht wurden an den aus Anlage B entnommenen Sondenringen hochauflösende EDX Analysen des Stahls direkt unter der Eisenchloridschicht gemacht. Auch hier zeigen sich Unterschiede im Vergleich der Sondenringe aus Schweinfurt und Anlage B. Die Sondenringe aus Anlage B haben im oberflächennahen Bereich des Stahls eine bis zu 100µm dicke durchgehende Eisenoxidschicht, die mit Chlor durchsetzt ist.

Abbildung 5-29: Überlagerung der Elementverteilungen von Eisen, Chlor und Sauerstoff an der Stahloberfläche direkt unter der Eisenchloridschicht (links GKS; rechts Anlage B)

In Schweinfurt ist diese Oxidschicht viel dünner, nur bis zu 10 µm dick und auch nicht durchgehend. Es finden sich auch Bereiche in denen die Oxidschicht von Eisenchlorid durchbrochen wird. Diese Durchmischung von Chlorid- und Oxidbereichen kann auf fluktuierende Sauerstoff- bzw. Chlorkonzentrationen zurückzuführen sein. Die dickere und durchgehende Oxidschicht in Anlage B deutet dann auf eine im Mittel höhere Sauerstoffkonzentration hin. Das ist auch mit der niedrigeren Korrosionsrate in Anlage B und dem weiter unten (siehe Abschnitt 5.15) beschriebenen Experiment, in dem die Chlorzufuhr gestoppt wurde konsistent.

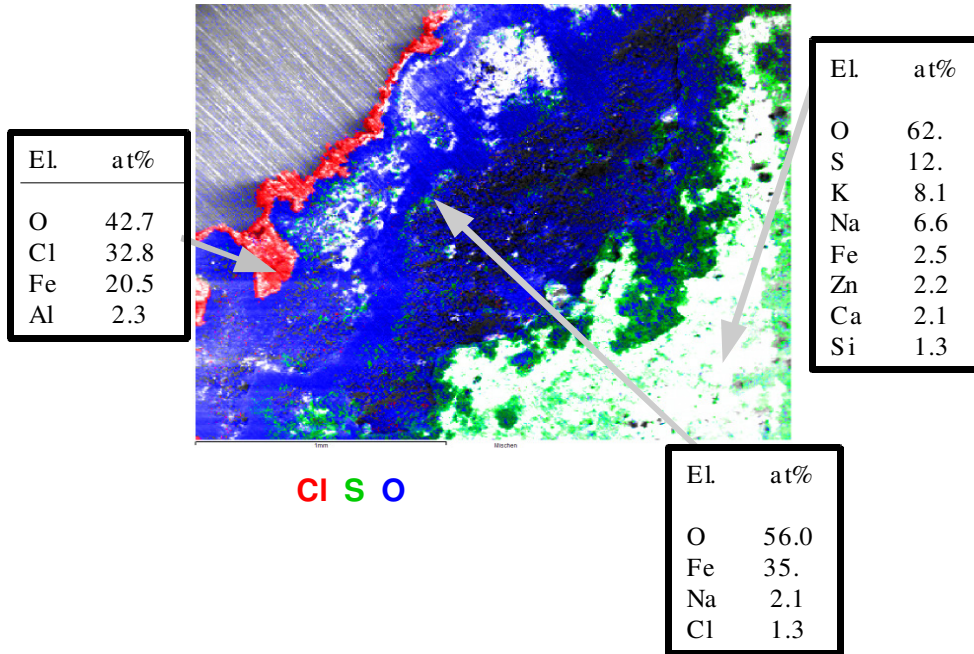
Aus einer Anlage mit ähnlichem Korrosionsverhalten (hier mit „MVA AZ“ bezeichnet) wurden während eines Stillstands Rohrabschnitte entnommen und in analoger Weise charakterisiert. Wiederum findet man – hier gut ausgeprägt, in Einklang mit dem der MVA Schweinfurt ähnlichen Korrosionsangriff – eine deutliche Eisenchloridschicht direkt am Rohr, an die sich eine Eisenoxidschicht anschließt (siehe Abbildung 5-30). Erst weit außen liegen Sulfate vor, eine Sulfidschicht war aber nicht zu erkennen.

Abbildung 5-30: Verteilung der wichtigsten Anionen und Kationen im Korrosionsprodukt eines Überhitzerrohrs aus der MVA AZ (Abgastemperatur ca. 550 °C, Rohrwandtemperatur 430 °C)

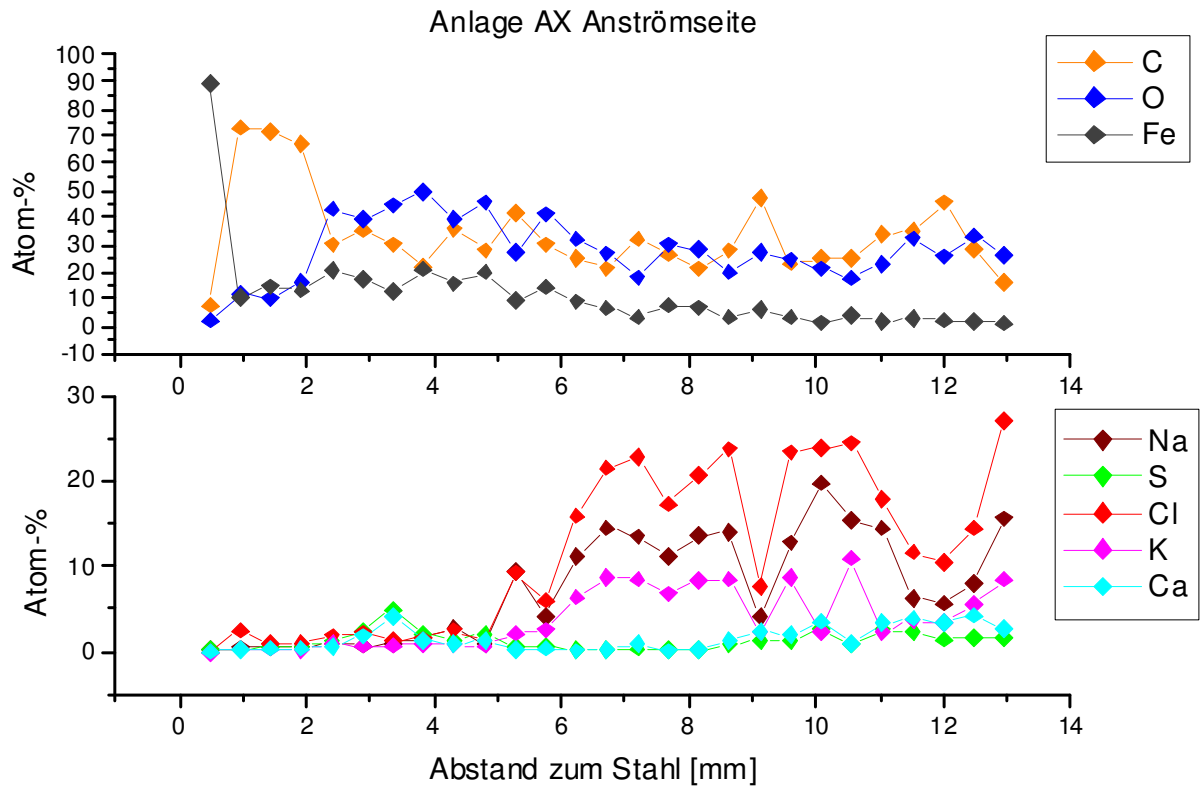
Abbildung 5-32 zeigt die den Konzentrationsverlauf der wichtigsten Elemente vom Stahl (links) über den Belag zur Abgasseite (rechts), der sich im Belag auf den Sondenringen während des dreimonatigen Verbleibs in Anlage AX gebildet hat. Wie in den EDX Verteilungsbildern ist auch hier die dicke Kohlenstoffschicht zu sehen. Im Anschluss daran folgt zwar wie in den anderen Anlagen eine Eisenoxidschicht, die aber hier sehr viel Kohlenstoff enthält (>30%). Der hohe Kohlenstoffgehalt zieht sich bis zur Abgasseite des Belags durch. Dieses Bild und die hohe Korrosionsrate in Anlage AX deuten auf eine sehr hohe CO Konzentration im Abgas hin. Gegenüber dem C-Gehalt im GKS von < 5 % (mit einer erheblichen Messgenauigkeit), allerdings an einer anderen Messposition, liegen hier andere Verhältnisse vor.

Abbildung 5-32: Verteilung der wichtigsten Anionen und Kationen im Korrosionsprodukt eines Sondenrings, der drei Monate in der MVA AX war (Übergang 1./2. Zug, 44 m, Abgastemperatur 800°C, Rohrwandtemperatur 430°C)

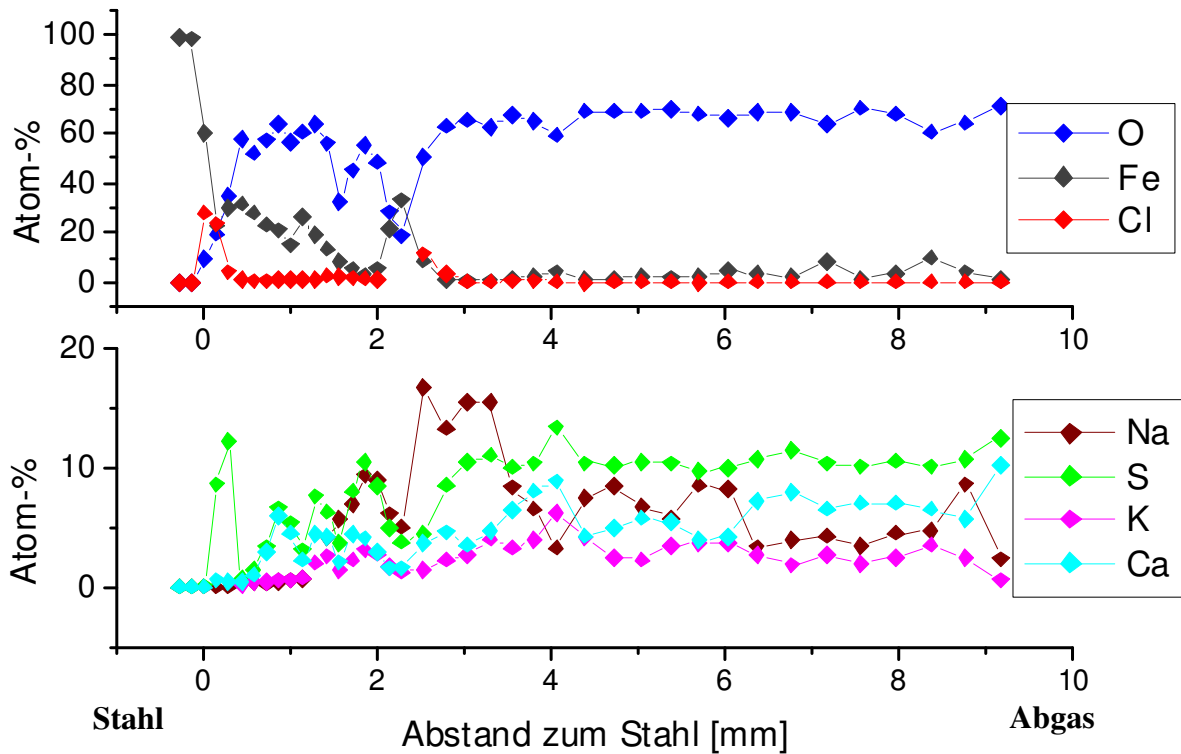
Zum Vergleich mit obigen Elementverteilungen zeigt Abbildung 5-33 die in der Schweinfurter Anlage typischerweise nach drei Monaten gemessene Elementverteilung über Korrosionsprodukt und Belag.

Abbildung 5-33: Verteilung der wichtigsten Anionen und Kationen im Korrosionsprodukt eines Sondenrings, der drei Monate in der MVA in Schweinfurt war (GKS Linie 11, 3. Zug, 17,5 m, Abgastemperatur 550°C, Rohrwandtemperatur 430°C)

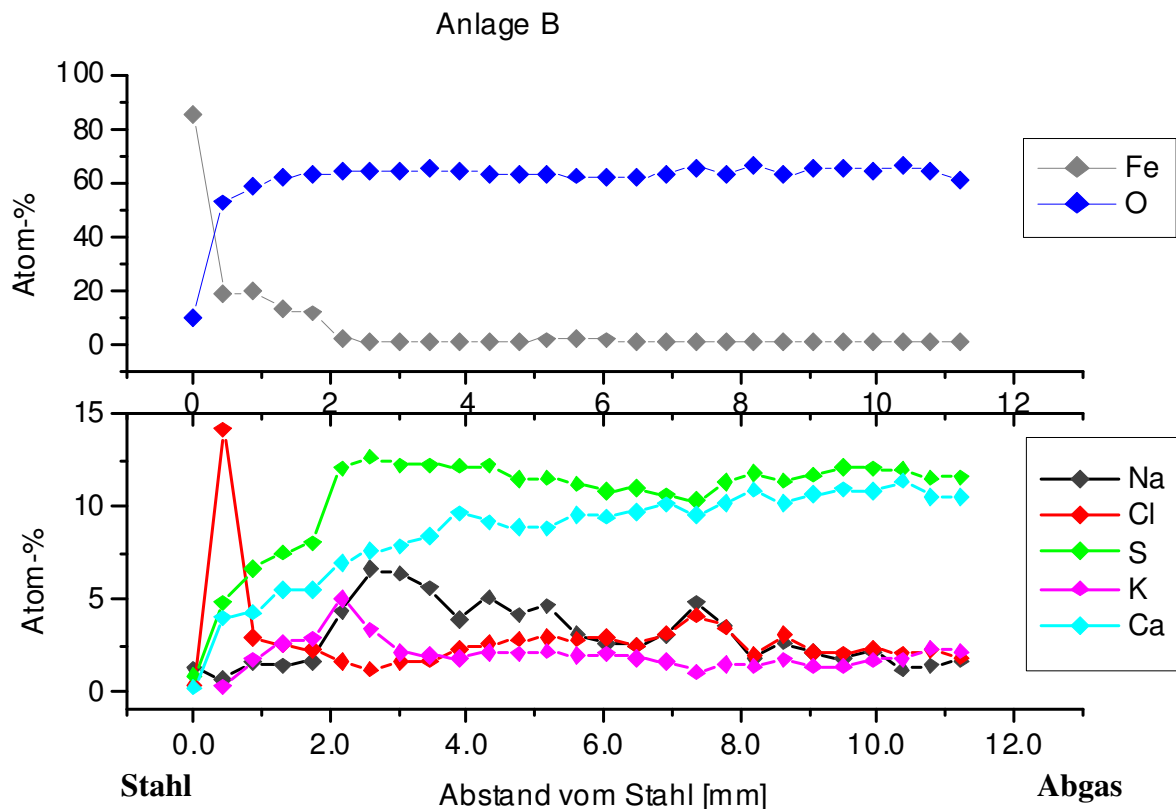
Abbildung 5-34 zeigt die Verteilung der wichtigsten Elemente im Korrosionsprodukt und Belag eines Sondenrings, der unter gleichen Bedingungen (Abgastemperatur 550°C, Rohrwandtemperatur 430°C) fünf Wochen in Anlage B dem Abgas ausgesetzt war.

Abbildung 5-34: Verteilung der wichtigsten Anionen und Kationen im Korrosionsprodukt eines Sondenrings, der fünf Wochen in der MVA B war (3. Zug, 23,5 m, Abgastemperatur 550°C, Rohrwandtemperatur 430°C)

Die Verteilung der Elemente ist in beiden Anlagen ähnlich. Im Mittel sind auch die Anteile der Elemente gleich. Ein Unterschied ist der durchgehend hohe Schwefel- und Calciumanteil in der Eisenchlorid und -oxidschicht. Das ist, wie in Abschnitt 5.9 beschrieben, ein Indiz für eine im Mittel höhere Sauerstoffkonzentration in dieser Anlage. Der Vergleich der Elementverteilungen im Belag der Sondenringe aus diesen beiden Anlagen mit der MVA AX ist schwierig, da der größte Unterschied im Kohlenstoffanteil liegt und die Messung der Kohlenstoffkonzentration mittels EDX mit einem sehr hohen Fehler behaftet ist. Der Kohlenstoffanteil liegt in den anderen Anlagen so niedrig (etwa <10 Atom-%), dass der Fehler zu groß ist um Aussagen über Schwankungen machen zu können.

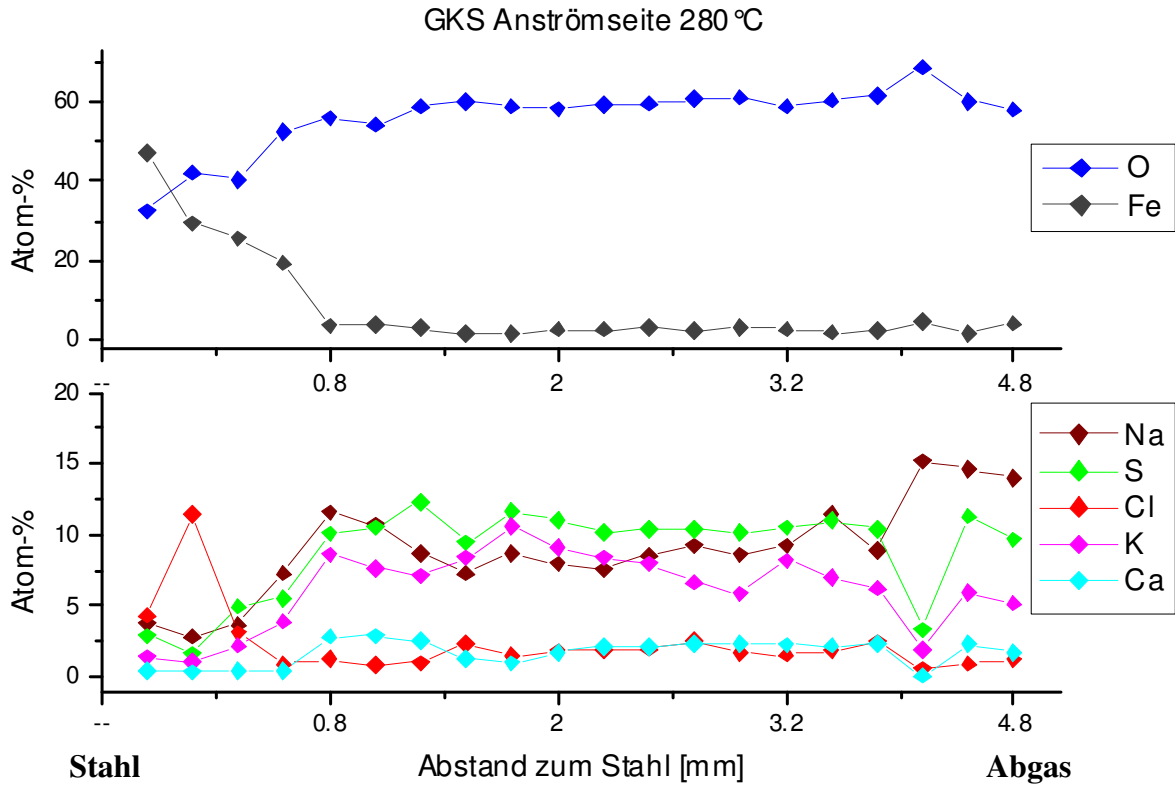
wurde an der Korrosionssonde in Zug drei (d.h. bei einer Abgastemperatur von ca. 550°C) die Rohrwandtemperatur auf 280°C abgesenkt. Dies entspricht etwa der Temperatur, bei der sich die Verdampfer befinden. Abb. 5-35 zeigt die sich bei diesem Versuch im Belag ergebene Elementverteilung.

Abbildung 5-35: Verteilung der wichtigsten Elemente über den Belag eines Sondenrings, der bei 280 °C sechs Wochen in der Anlage war (GKS Linie 11, 3. Zug, 17,5 m, Abgastemperatur 550°C, Rohrwandtemperatur 280°C)

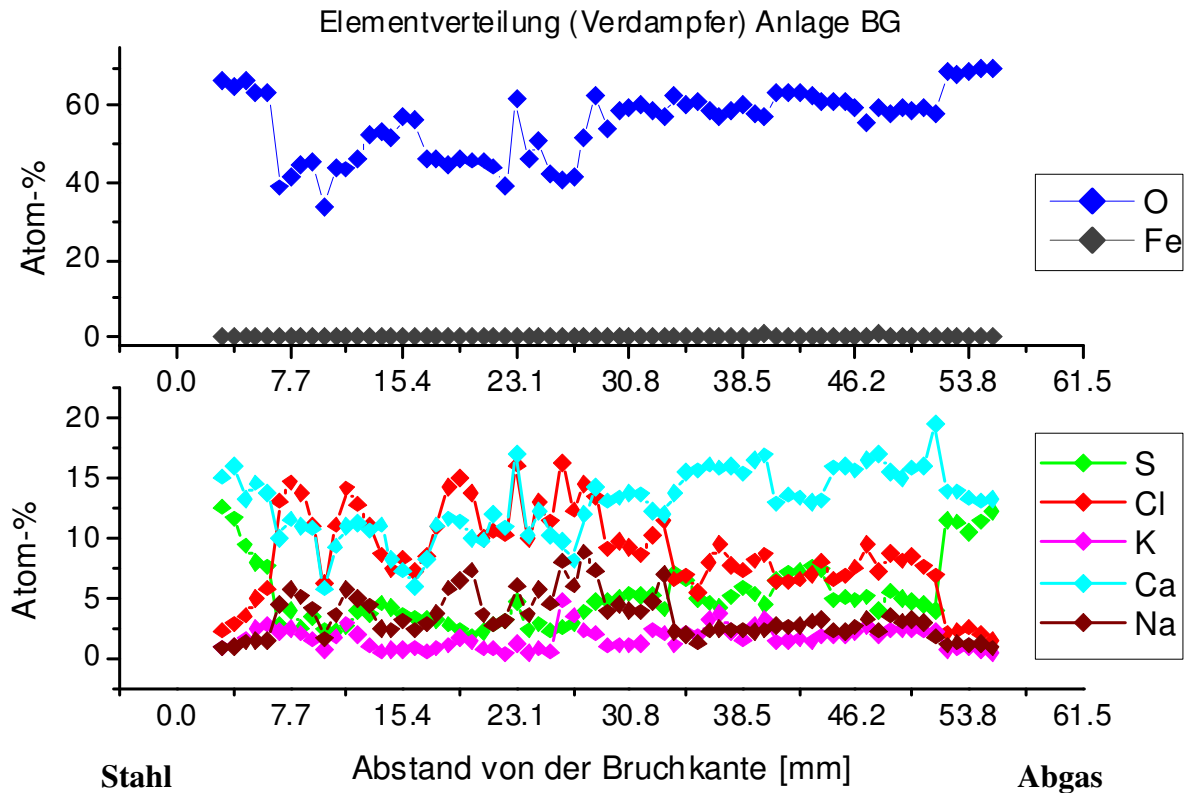
Im Vergleich mit der Elementverteilung im Belag eines von einem Verdampfer aus der Anlage BG entnommenen Belagsstücks (s. Abbildung 5-36) zeigt sich ein großer Unterschied im Schwefel zu Chlor Verhältnis. Während im Belag auf der Sonde, mit Ausnahme des Bereichs der inneren Eisenchloridschicht, der Chlorgehalt im Mittel bei ca. zwei Atomprozent liegt, beträgt der Chloranteil auf dem Überhitzer in Rohrnähe bis ca. 30 mm vom Rohr entfernt mehr als 15 Atomprozent. Weiter außen sinkt der mittlere Chloranteil auf Werte zwischen fünf und zehn Atomprozent. Im Gegensatz dazu ist der Schwefelanteil auf der Sonde über den ganzen Belag (ohne Korrosionsprodukt) mehr als doppelt so hoch wie im Verdampferbelag. Das deutet darauf hin, dass auf der Sonde die Chloride bis fast ganz innen weitergehend sulfatiert sind im Gegensatz zu denen auf dem Verdampfer der Anlage BG. Insbesondere die unterschiedlichen Gehalte an Ca und den Alkalien Na und K

ist noch nicht erklärbar. Eine mögliche Erklärung könnte die unterschiedliche Anströmung des Verdampfers im Gegensatz zur Sonde sein.

Abbildung 5-36: MVA BG: Elementverteilung über einem Verdampferbelag (ohne Korrosionsprodukt) vom Stahl (links) bis zur abgaszugewandten Belagsoberfläche (rechts) (Rohrwandtemperatur 280°C)
