**Korrosion in Anlagen zur thermischen Abfallbehandlung
Charakterisierung und Analyse der Beläge und
des Korrosionsangriffs in MVA**

- Belag -

Schlussbericht

April 2007

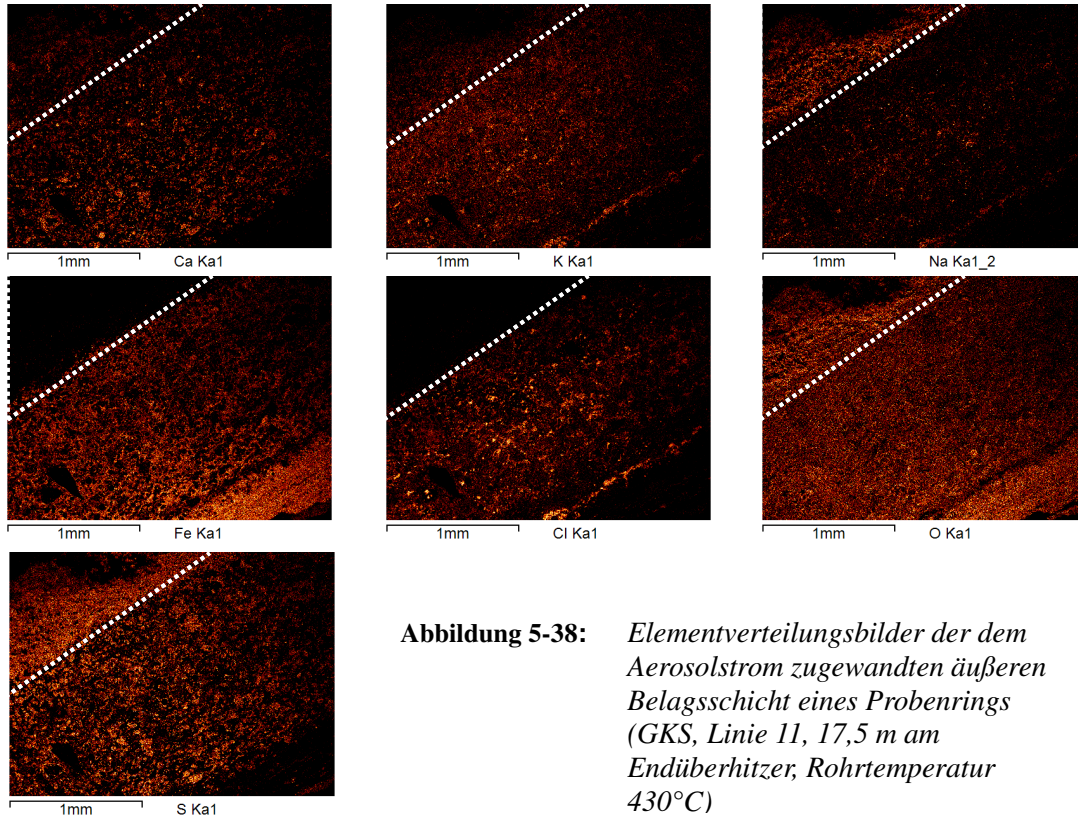
Abbildung 5-38: *Elementverteilungsbilder der dem Aerosolstrom zugewandten äußeren Belagsschicht eines Probenrings (GKS, Linie 11, 17,5 m am Endüberhitzer, Rohrtemperatur 430°C)*

In Abbildung 5-38 sind Elementverteilungsbilder von Probenringen zu sehen, die direkt dem Aerosolstrom ausgesetzt waren. Auf den Elementverteilungsbildern ist ganz außen auf dem Belag eine möglicherweise durch das Aerosol verursachte erhöhte Natriumkonzentration zu sehen. An dieser Stelle sieht man auch eine erhöhte Schwefelkonzentration, aber sehr wenig Chlor. Das deutet darauf hin, dass das Natriumchlorid größtenteils sulfatiert wurde. Die dicke Chloridschicht an der Grenzfläche zwischen Korrosionsprodukt und Stahl lässt darauf schließen, dass von dem bei der Sulfatierung freigesetzten Chlor ein Teil zum Stahl gewandert ist.

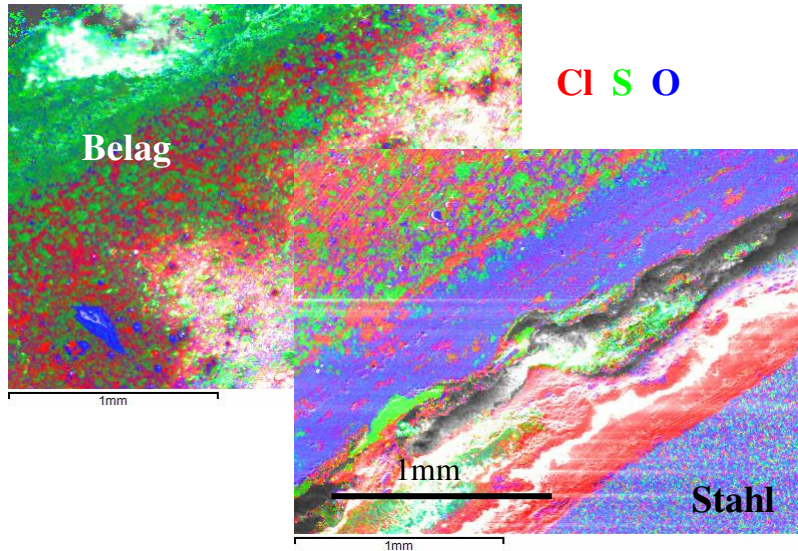
Auf die erhöhte Chlorfreisetzung außen auf dem Belag deutet sowohl die bis zu 600 µm dicke Chloridschicht (siehe Abb. 5-39 und 5.40) an der Korrosionsfront als auch ein etwa verdoppelter Chlorgehalt im gesamten Belag hin.

Abbildung 5-39:
 Überlagerung der
 Elementverteilungen
 von Chlor, Schwefel
 und Sauerstoff an der
 Grenze zwischen Stahl
 (rechts unten im Bild)
 und Belag (links oben)
 (550°C Abgas-
 temperatur, 430°C
 Rohrwandtemperatur)

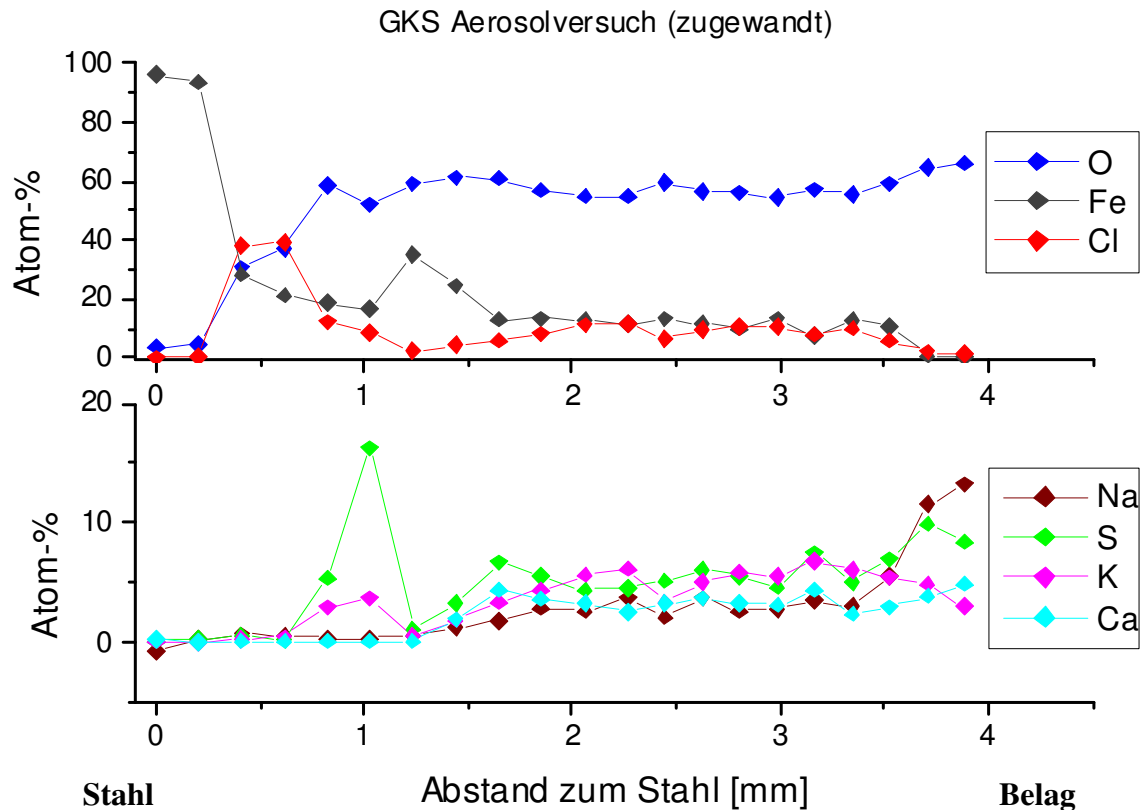
Die quantitative Verteilung der Elemente vom Stahl bis zur Belagsoberfläche ist in Abbildung 5-40 aufgetragen. In diesem Diagramm sieht man die erhöhte Chlorkonzentration nahe am Rohr. Der Chloranteil liegt fast über den ganzen Belag hinweg bei 5 Atomprozent. Dieser Wert ist etwa doppelt so hoch wie der in Belägen ohne Aerosolbeaufschlagung gemessene.

Abbildung 5-40: Sonde aus dem Versuch mit NaCl-Dosierung: Verteilung der relevanten Elemente von der Stahloberfläche (links) bis zur Belagsoberfläche (rechts) in Atomprozent; Seite die direkt dem Aerosolstrom ausgesetzt war. (GKS Linie 11, 3. Zug, 17,5 m, Abgastemperatur 550°C, Rohrwandtemperatur 430°C)

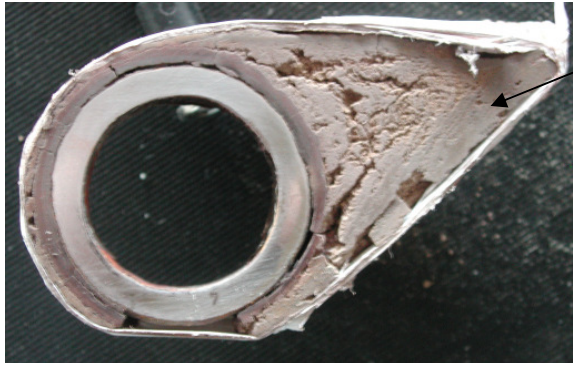
Anströmseite

Abbildung 5-41: *Sondenring nach ungefähr drei Monaten in der Anlage und einer Woche außerhalb der Anlage im Ofen*

Wie im Bericht zu Projekt EU19 dargestellt, fällt der Korrosionsstrom innerhalb weniger Tage auf einen geringen Wert, da kein weiteres Cl nachgeliefert wird. Anschließend wurde die Struktur der Korrosionsfront im REM/EDX analysiert. Abbildung 5-42 zeigt Elementverteilungsbilder der Korrosionsgrenzschicht zwischen Rohr (links unten) und Belag (rechts oben) nach diesem Experiment. In den Elementverteilungen ist immer noch eine ausgeprägte Chloridschicht zu erkennen. Im Gegensatz zu den Chloridschichten, die auf Proben aus der Anlage gefunden werden, ist diese Schicht stark mit Schwefel durchsetzt. Über dieser Chloridschicht ist wie immer eine sehr sauerstoffreiche Schicht zu finden. Da sich in dieser Schicht außer Sauerstoff und Eisen noch Schwefel, Natrium, Kalium und Calcium befinden, kann man davon ausgehen, daß es sich dabei um eine mit Natrium-, Kalium- und Calciumsulfat durchsetzte Eisenoxidschicht handelt.

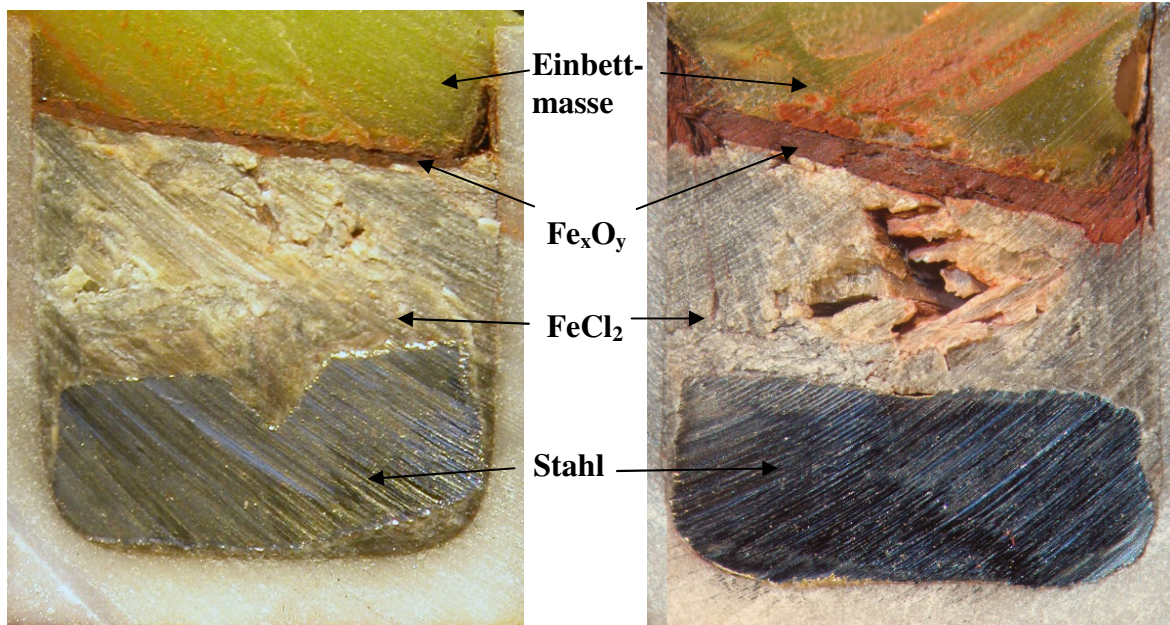
Leider sind die Informationen in der Literatur zum Schmelz- und Zersetzungsverhalten von Chloridgemischen und zum Ionentransport in festen, nichtstöchiometrischen Chloriden sehr unvollständig. Daher wurden Laborexperimente durchgeführt, um zumindest qualitativ sicherzustellen, dass ein Transport hinreichend schnell erfolgen kann. Bereits die so genannte Tammann-Regel gibt einen ersten Hinweis, dass die Korrosion nicht durch die vorhandene Chloridschicht behindert wird. Sie besagt, dass oberhalb einer Temperatur von zwei Dritteln der Schmelztemperatur ein ausreichender Ionentransport für einen Fortschritt des Schichtwachstums gegeben ist. In unserem Falle, einer Schmelztemperatur von 950K (=677°C) sollte also oberhalb von ca. 633K (=360°C) die Chloridschicht keine entscheidende Barriere darstellen. In den Experimenten wurden Stahlplättchen aus 15Mo3 in einem inerten Keramiktiegel in einer Handschuhbox (um Wasseraufnahme zu verhindern) mit FeCl₂ bedeckt. Der Tiegel wurde unter Luftabschluss über den Schmelzpunkt des Eisenchlorids erhitzt, um eine dichte FeCl₂-Schicht auszubilden. Anschließend wurden die Proben an Luft bei 400°C geglüht. Nach der Wärmebehandlung wurde die Dicke der auf der Oberseite des Chlorids gebildeten Oxidschicht vermessen und mit der an analog hergestellten Referenzproben ohne Eisen verglichen. In Abbildung 5-45 erkennt man, dass sich oberhalb des Chlorids eine mit zunehmender Glühdauer in ihrer Dicke zunehmende Oxidschicht gebildet hat.

Abbildung 5-45: *Keramiktöpfchen mit Stahlplättchen unten und geschmolzener Eisenchloridschicht oben drüber:
 links: direkt nach dem Aufschmelzen; rechts: nach 200 min im Ofen*

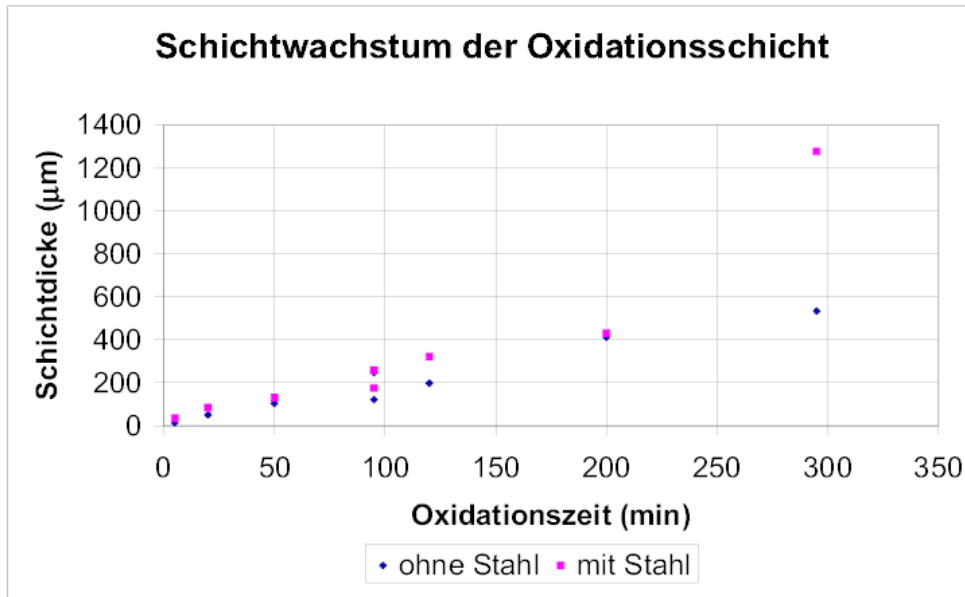
In Abbildung 5-46 ist die Dicke der Oxidschicht mit und ohne innerem Stahlplättchen aufgetragen. Man erkennt klar, dass das Wachstum der Oxidschicht in Anwesenheit von Stahl unter dem Chlorid schneller abläuft, d.h. dass neben der Umwandlung von FeCl_2 in Fe_2O_3 ein Eisentransport durch das Chlorid nach außen erfolgt.

Abbildung 5-46: Dicke der nach Glühen an Luft gebildeten Oxidschicht mit und ohne innere Stahlplättchen

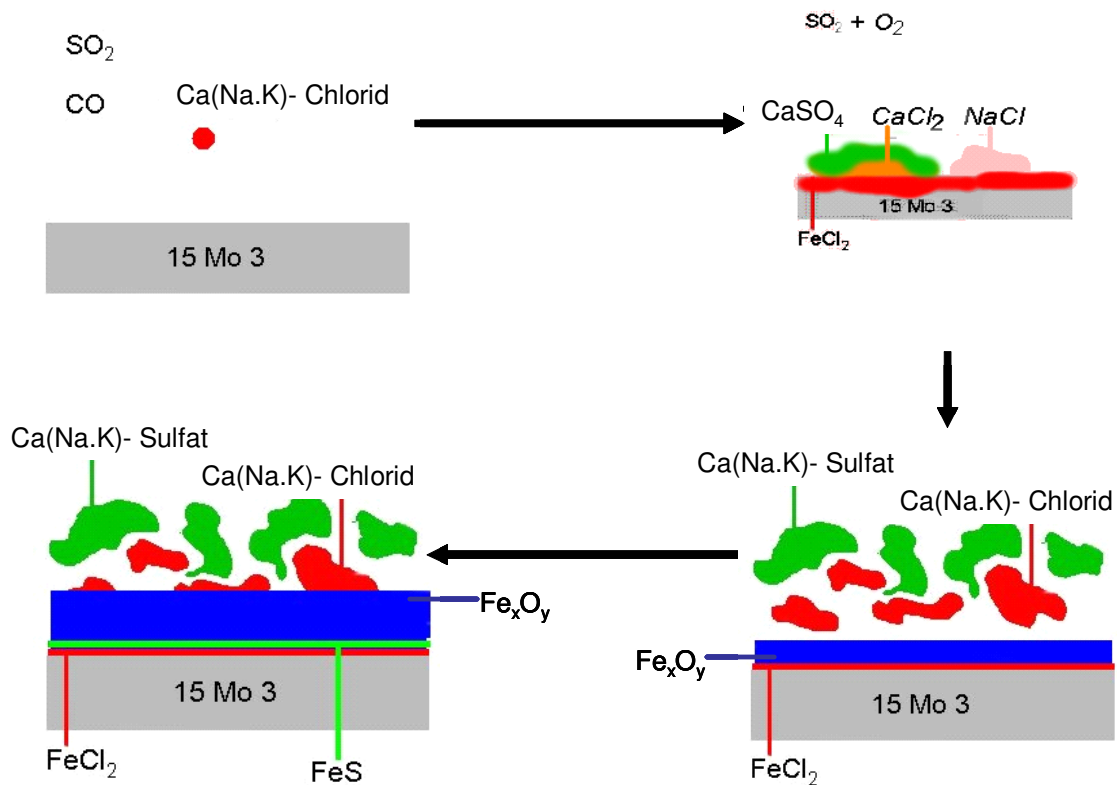
Abbildung 6-8: zeitliche Entwicklung der Schichtstruktur an der Grenzfläche zwischen Stahl und Belag

Der erste Schritt in diesem Modell ist die Ablagerung von Alkali- und Erdalkalichloriden auf dem nackten Stahl. Die zeitaufgelösten Messungen des Belagsaufbaus ergaben, dass es sich dabei in den ersten ein bis vier Stunden überwiegend Calciumchlorid abscheidet. Die thermodynamischen Rechnungen (Kapitel 6) belegen, dass sich aus diesen CaCl_2 -Partikeln, Eisen und dem aus dem Abgas gelieferten SO_2 , CaSO_4 und mit dem dabei freigesetzten Chlor FeCl_2 bildet.

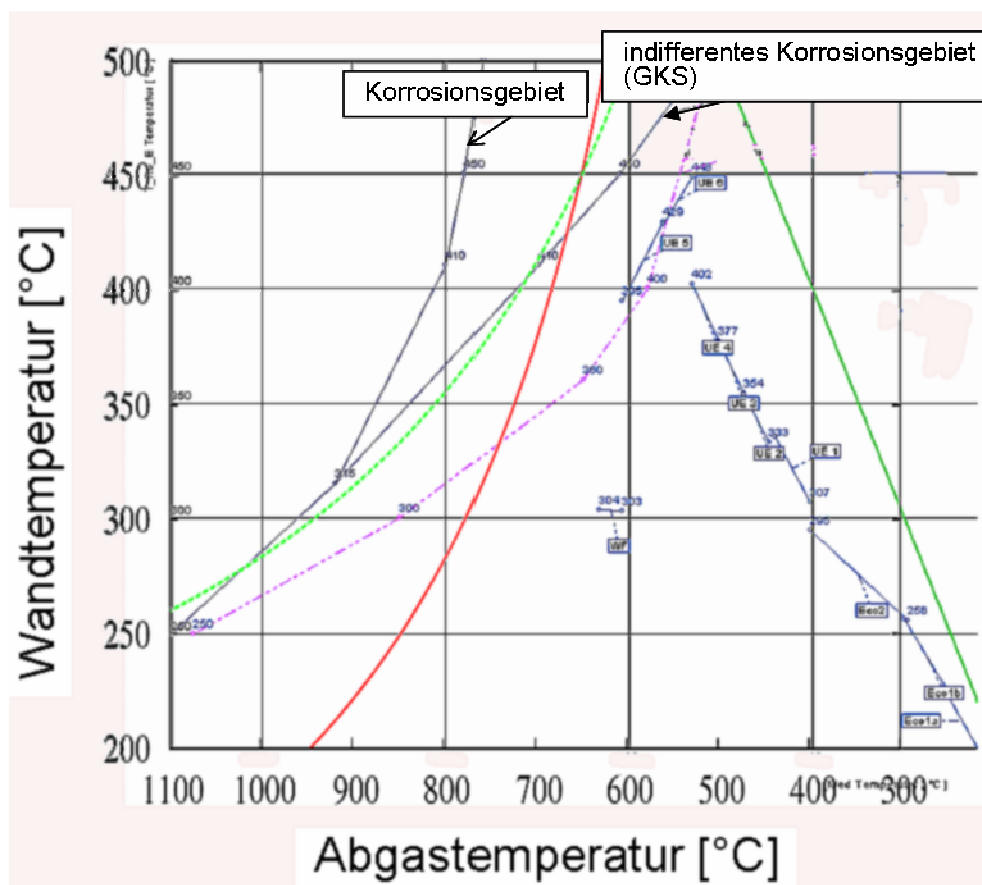
Für die Aktivierungsenergie E_1 , die die Abhängigkeit von der Rohrwandtemperatur erfasst, kann unser gemessener Wert von 36kJ/mol benutzt werden. Die rote Kurve ergibt sich für eine Aktivierungsenergie $E_2=100$ kJ [BOSSMANN, 2006], ist aber in relativ schlechter Übereinstimmung mit den Messungen, während ein Wert von $E_2=40$ kJ/mol hervorragend auf die Messungen passt.

Abbildung 7-1: Korrosionsdiagramm nach [Kümmerl, 1994] („Flingernsches Korrosionsdiagramm“) mit Erweiterung nach [Warnecke, 2004] für das GKS, rote und grüne Kurven sind aus Sondenmessungen (siehe Text)
